通过本次万佛塔和紫檀塔的整体加固与修复，可全面了解塔型器的内部构件型制和制作工艺技术，为今后的塔型器物修复做了铺垫。

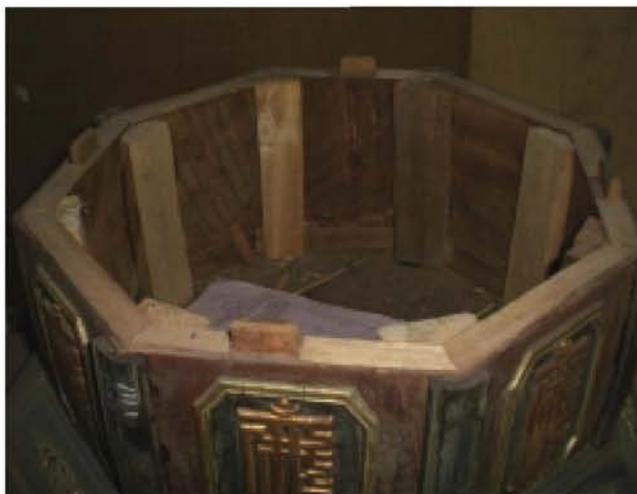
图 8-1 万佛塔塔基加固

可以将宝塔所有弯曲变形的支撑板逐一进行烘烤压平而后严缝拼接。然而对于使用包镶工艺的万佛塔来说，必须考虑主木和装饰性木材的木纹机理方向，形变开裂严重的塔基座和下两层塔身的主木香樟和外贴紫檀木木纹方向垂直，在压平过程中无法同向受力，所以常规矫正达不到理想效果。如果将包镶的内外板材分离又违背了文物修复的最小干预原则，所以只好采取随缝嵌入随性木料的办法并且在内角中粘接立木加强支撑（图8），以达到粘接加固的目的，既预防了塔基进一步形变又保持外表美观。相比基座而言，塔身部分的佛像背光板需要加固粘接，可以在八方筒的每一个内角上增加角木，对相邻的两块背板进行粘接。紫檀塔主体木质结构在堆叠时出现倾斜现象，需要用水平尺和线垂找出合适的堆叠方向，以保证重心平稳。

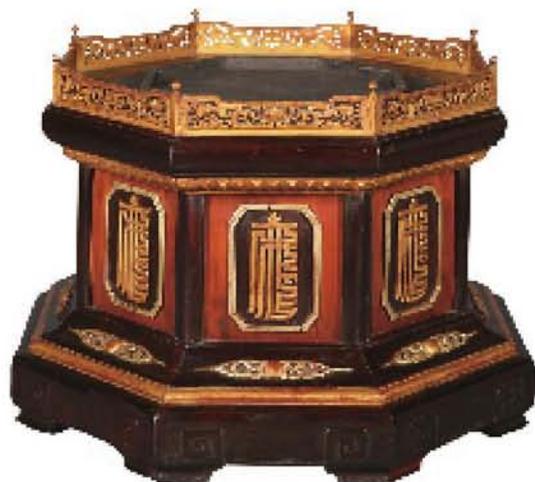
图 8-2 万佛塔塔基修复后

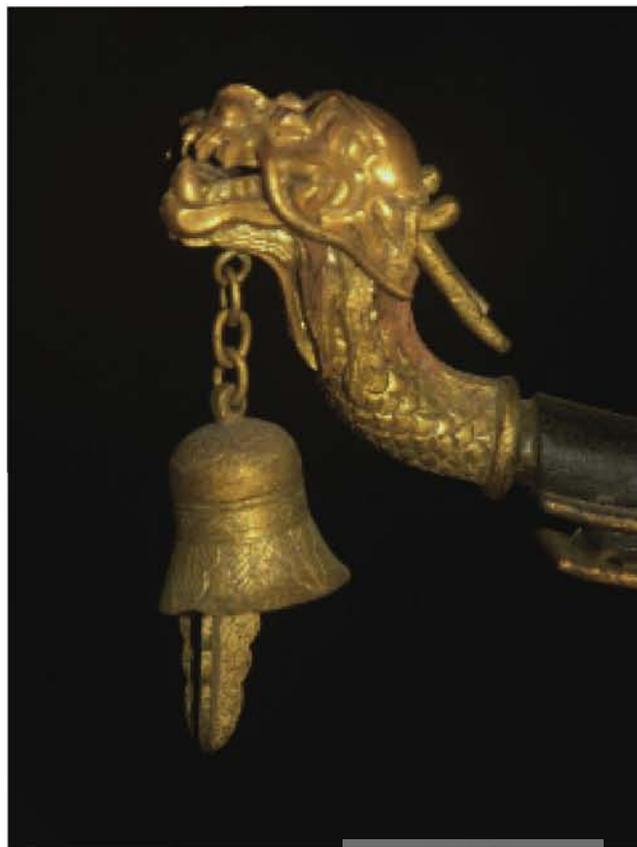
在主体木质结构加固完成后便可以实施第三个步骤，补配缺损的部件并粘回脱落的小部件。万佛塔缺损的脊角坠龙头共11个，双龙望寿装饰件3块，配件鍍形雕刻之后进行金箔罩漆处理。紫檀塔从底到顶各层的所缺部件以斗栱、瓦垄、压角龙头为多，配件尺寸依次缩小。先将掉落的部件清洗后原位粘牢，再按照尺寸制作缺失的部件。补配齐全后把部件同塔身主体结合的部位用水砂纸打磨细致后再做颜色处理，部件中缺失的铜饰需鎏金（图9）。

图 9 紫檀塔铜鎏金脊角铜铃
