# 太和殿行什相关问题讨论

黄希明

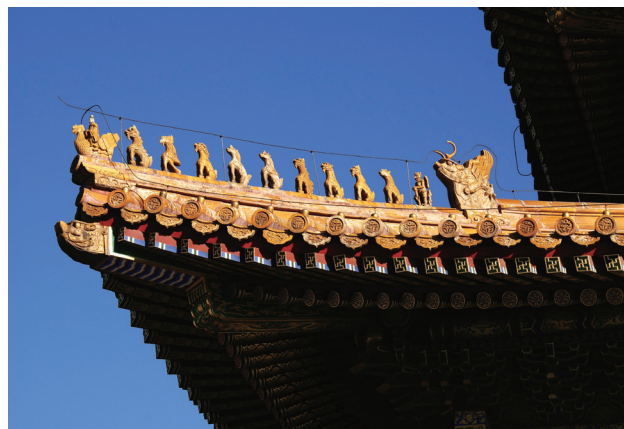
〔图一〕太和殿走兽

太和殿面阔十一间,进深五间(通面阔60.11米,通进深33.33米),重檐庑殿顶,施用黄色琉璃瓦件,在阳光下熠熠生辉。太和殿正脊(又称大脊)两端屹立着我国现存古建筑中最大的正吻(又称大吻),每只高3.40米、宽2.68米、厚0.32米、重约4.3吨;上、下层屋檐的四个檐角,排列着仙人和走兽,走兽又称小兽,是官式建筑特有的装饰物,民间绝对不能使用。官式建筑使用走兽的数量,视建筑等级高下和体量大小有所不同,按惯例要用单数,一般最多不超过九个,其排列顺序为:龙、凤、狮子、天马、海马、狻猊、押鱼、獬豸、斗牛。太和殿于九个走兽之外又加行什,成为特例[图一]。

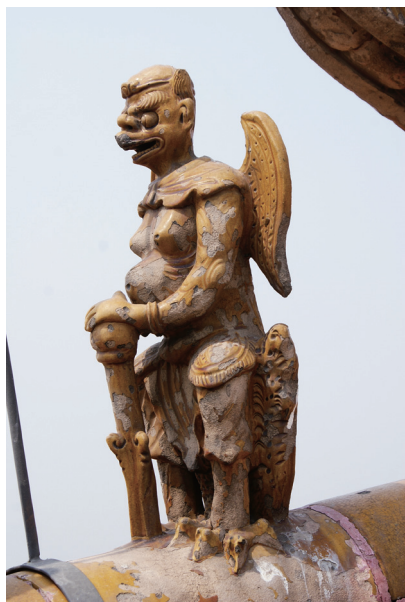
〔图二〕太和殿行什

行什人身猴脸，外形颇似《西游记》中的孙悟空，古建行业内为方便记忆故称之为猴，老匠师教徒弟背诵走兽排列顺序“一龙、二凤、三狮子、四天马、五海马、六狻猊、七鱼、八獬、九吼、十猴”。著名古建专家于倬云先生通过观察发现，该饰件虽然略具猴的轮廓，但与孙悟空不同的是，行什背有双翼，手里不拿金箍棒而持金刚杵，宝杵历来就有降魔功能，“破阵刀、降魔杵”是等同排列的古兵器，寺院雕塑中亦有手持降魔杵的形象。行什位于屋顶之上，又身有双翼，很似传说中的雷公或雷震子，传说具有防雷和消灾免祸的功能<sup>〔1〕</sup>。行什所反映的形象确实很像雷公，正是由于雷公具有防雷和消灾免祸的超凡功力，成为雷公被选定作为行什的重要因素〔图二〕。

如果头样筒瓦长度为一尺三寸五分，九个走兽相当九块筒瓦长度为一丈二尺一寸五分。在改用二样走兽的情况下，也就是按二样筒瓦长度一尺二寸五分计算，十个走兽的长度为一丈二尺五寸，会出现三寸五分的尺寸差额。为了应对这一实际情况，古代匠师采用灵活处理方式，将太和殿走兽筒瓦的长度定为一尺，十个走兽合计一丈，如此会出现二尺一寸五分的空当，于是将十个走兽均匀

排列，将空当化整为零，用“瓦找”补齐。瓦找是在放不下整瓦的位置，将整瓦按需要截短，这种截短的瓦件称为瓦找。
