大高玄殿建筑群变迁考略*

杨新成

关键词 大高玄殿 营建 沿革 现状勘察

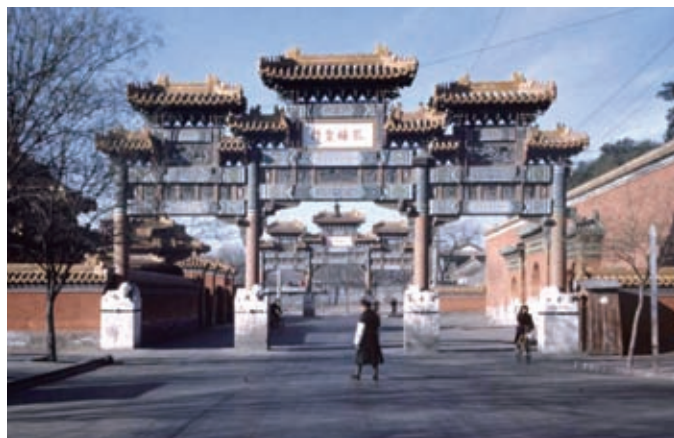
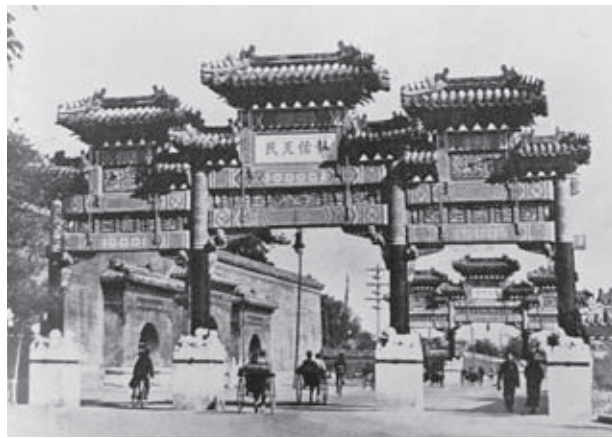
〔图六〕民国时期大高玄殿山门前牌楼（左为东牌楼，右为西牌楼）
东牌楼图片采自爱老照片论坛（bbs.ilzpc.com），照片拍摄于1946年；西牌楼图片采自《旧都文物略·坛庙略》。

牌楼 明代初建大高玄殿时, 山门外设东、西两座牌楼, 至清康熙朝仍保持此形制, 这在康熙《衙署图》中有明确的标示。乾隆八年五月, 在南侧随墙门处添建一座牌楼^②, 形制与原有两座牌楼一致, 同为四柱九楼样式, 形成东、西、南三座牌楼的布局, 使山门前空间更加完整。民国时期, 为便利交通, 在山门与两座音乐亭之间铺设公路, 并挖平牌楼下台阶以便行走, 但原有牌楼仍予以保留^③[图六]。1956年, 迫于增大的交通压力, 牌楼被全部移除。现存南面牌楼是据原有形制于2004年复建的。

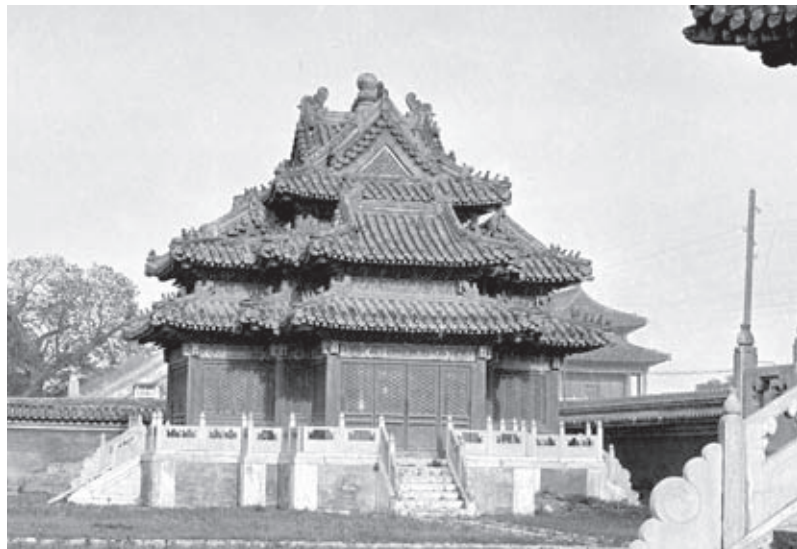
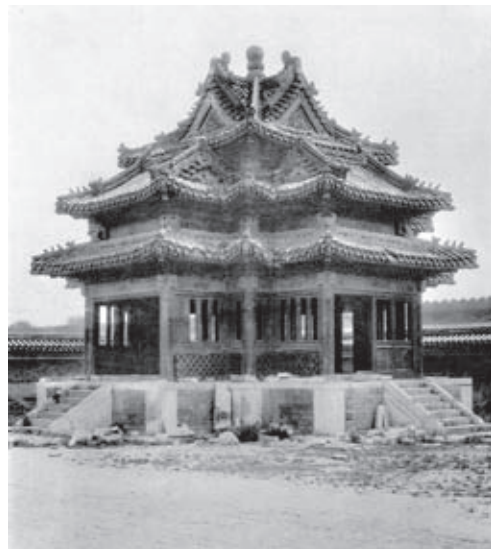
〔图七〕清末大高玄殿山前音乐亭（左为东音乐亭，右为西音乐亭）
东音乐亭图片由曹振伟先生提供，西音乐亭照片采自东京帝室博物馆编《清国北京皇城》，小川一真出版部，明治三十九年六月。

音乐亭 音乐亭有东、西两座, 明代分别称炆灵轩、炆真阁, 清代档案中统称“黄亭”或“音乐亭”[图七], 民国以后称为“习礼亭”。清内阁档案载, 光绪二十九年(1903)闰五月, 西南黄亭失火,

音乐亭座落于须弥座上，周边绕以石栏，其外形与结构与紫禁城四隅角楼相似，屋顶由多个歇山式复合组成，上覆黄琉璃瓦。面阔进深各三间，四面明间各出抱厦一间，平面呈中点交叉的十字形。1956年，因扩修道路，经测量绘图存档之后与牌楼一起拆除⁴³。

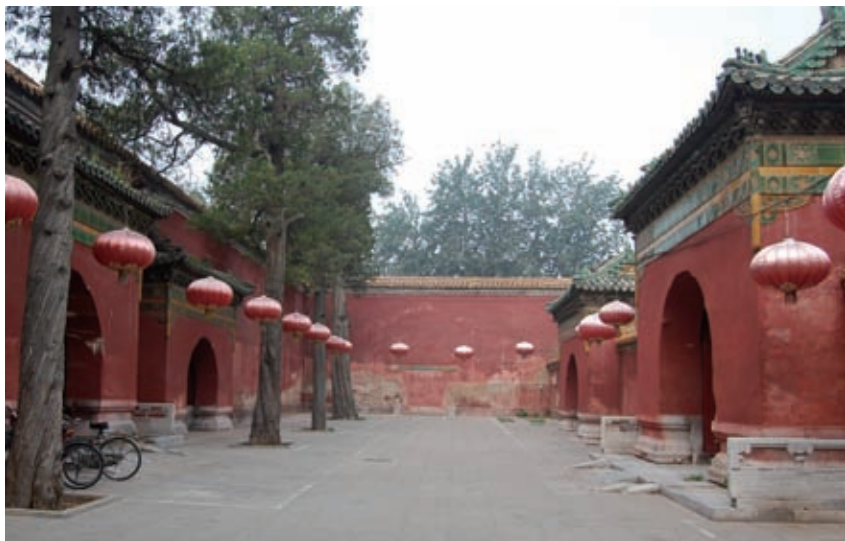
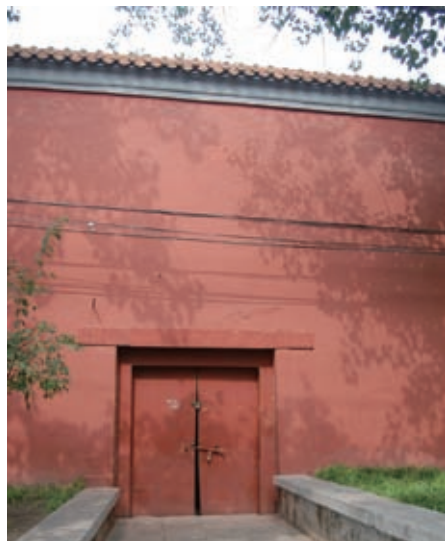
〔图八〕 两道山门和已封堵的西随墙门

〔图九〕 东随墙门

山门 现存山门两道,每道山门各设琉璃券洞门三座,头道山门开在南侧高墙上,为三座随墙门,中门高出,前后出丹陛台阶,并围以石栏;第二道山门,包括琉璃门三座,中间以矮墙连接,其屋顶形制皆仿木构屋宇,中间一座稍高,前后设丹陛台阶,周围石栏杆。两道山门之间的东、西高墙上各开随墙门一处,其中西侧墙门现已封堵〔图八、图九〕。

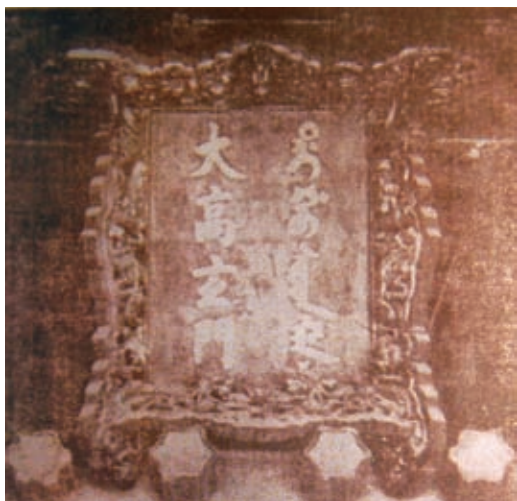
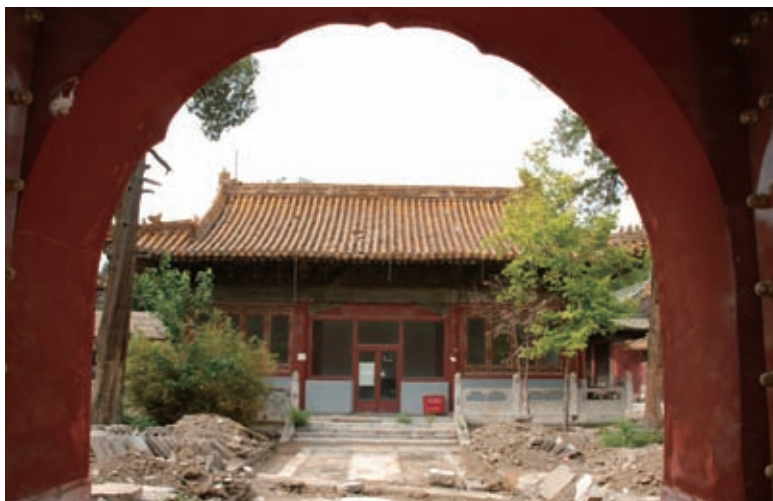
〔图十〕 大高玄门匾额(民国)

〔图十一〕 大高玄门外景

大高玄门 坐落在低矮的须弥座台基之上,四周有汉白玉栏杆,前后檐出台阶五级,并有丹陛道分别通向山门和大高玄殿。建筑面阔三间,进深两间,黄琉璃瓦歇山顶,单翘单昂斗栱。据档案记载,此处原为一道山门,乾隆十七年始改建为大高玄门〔图十、图十一〕。

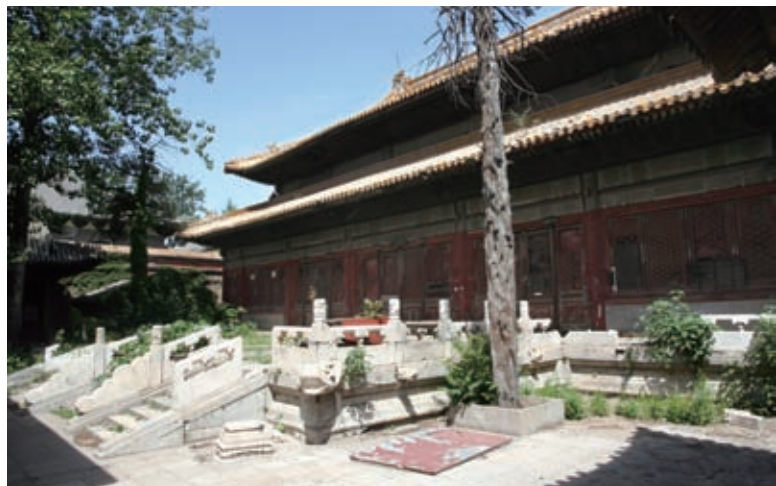
〔图十二〕大高玄殿外景

大高玄殿及其配殿 大高玄殿是整座道观的正殿〔图十二〕，面阔七间，进深三间，重檐庀殿顶，上覆五样黄色琉璃瓦，上檐为单翘重昂七踩斗拱，下檐为重昂五踩斗拱。建筑坐落在须弥座高台上，周围以汉白玉栏杆，前设宽阔的月台，正面台阶三出，中间台阶有御路石，表面雕刻龙、凤、鹤、鸾等图案，前有丹陛石道与大高玄门相连。室内陈设和装修无存，唯天花藻井保留完好〔图十三〕。殿前东、西配殿各五间，绿琉璃瓦歇山顶。

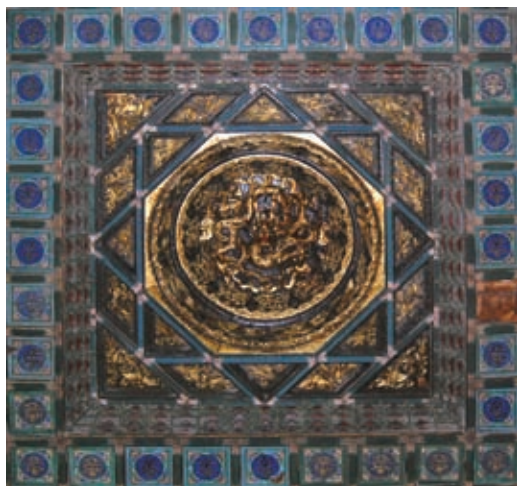
〔图十三〕大高玄殿藻井

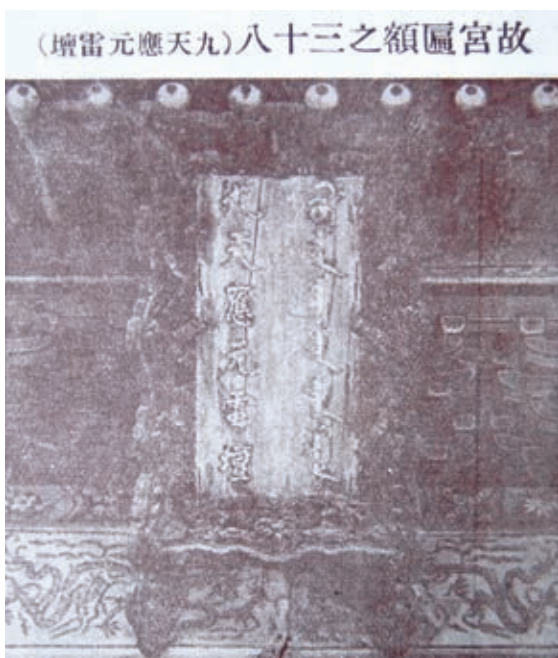
〔图十四〕九天应元雷坛匾额（民国）
前掲《故宫周刊》第252期，页488

雷坛殿及其配殿 明代文献中尚未发现此殿的记载，清代档案中称“后殿”、“雷坛”、“万法雷坛”、“九天雷祖殿”、“九天万法雷坛”、“九天口法一悉雷坛（《京城全图》中的名称）”，都是指同一宫殿，民国时期匾额照片则显示为“九天应元雷坛”〔图十四〕，不知是何时所改的名称。建筑位于大高玄殿之后，面阔五间，进深一间，单檐庀殿顶，绿琉璃瓦黄剪边屋面，外檐重昂五踩斗拱。殿前设月台，周以石栏，南面出台阶六级，中有御路石雕，上面雕刻仙鹤祥云图案。室内天花、藻井保存完好，且独具特色〔图十五〕。东、西配殿两座，各九间，绿琉璃瓦歇山顶。

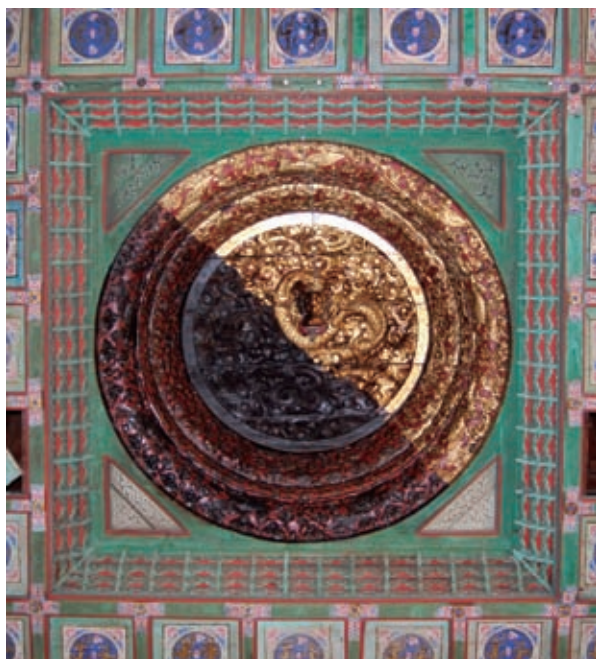
〔图十五〕雷坛殿藻井

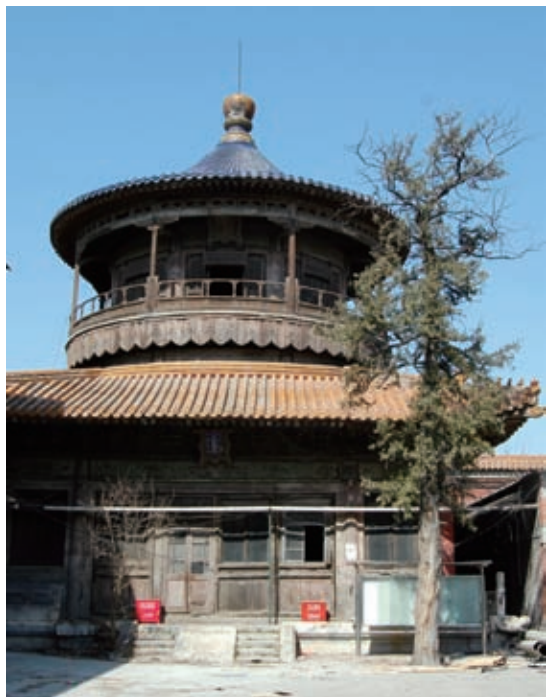
〔图十六〕乾元阁外景

乾元阁 明代称无上阁，乾隆朝改今名。建筑位于中轴线最北端，雷坛殿之后，坐落在低矮的须弥座上，是外观两层，实为三层的楼阁〔图十六〕。下层平面方形，额曰“坤贞宇”，上层平面为圆形，额曰“乾元阁”，中为庀座暗层，是上下方圆平面的结构转换层。上层檐为圆形攒尖式，覆五

样蓝色琉璃瓦，重昂五踩斗拱，下层檐对应平面为方形，上覆五样黄色琉璃瓦，单翘单昂五踩斗拱。建筑四周围以汉白玉栏杆，今存东、西、南三面，南面出丹陛台阶五级，御路石雕有龙凤鹤鸾等图案，前有丹陛道与雷坛殿相连。室内陈设现已无存，唯建筑上层保留圆形供龕一座，制作精美〔图十七〕。左、右两侧曾有耳殿各一座，明代称始阳斋和象一宫，清代改名伏魔殿和北极殿，阁前东、西配殿各两座，乾隆朝改建时将耳殿和配殿全部拆除。

从上节对乾元阁内柱身题记的分析可知，现存乾元阁的大木构架应是嘉靖朝初建时的原貌。作为明代楼阁，其大木结构，尤其是作为上圆下方结构转换的庀座暗层，反映了明代宫殿式楼阁的做法特征，是研究明代大木特点的宝贵例证^{〔1〕}。其寓意“天圆地方”的独特建筑形制，也为国内所仅见。清人在论及古代明堂制度时，曾提及此阁。《五礼通考》卷二十四：“上圆即九室，下方即十二堂，或疑其制难于营建。乾隆癸酉，予适陪祀，见少司空长白三公名和三精于营造，予问曰：考古明堂之制应如是，可乎？曰：可。并言今大高殿后有一殿，上圆下方，明嘉靖时所建也，古法有之”^{〔2〕}。可知在清人眼中，“上圆下方”的建筑形式与古代明堂制度相关。汉宝德先生在《中国建筑文化讲座》中也论及古代明堂与圆形建筑的关系，认为“自从汉朝，因道家思想进入，开始有这种上圆下方的明堂观念，这个形象含有道家思想在里头，大概不会是纯粹的中国古典社会的正统的明堂

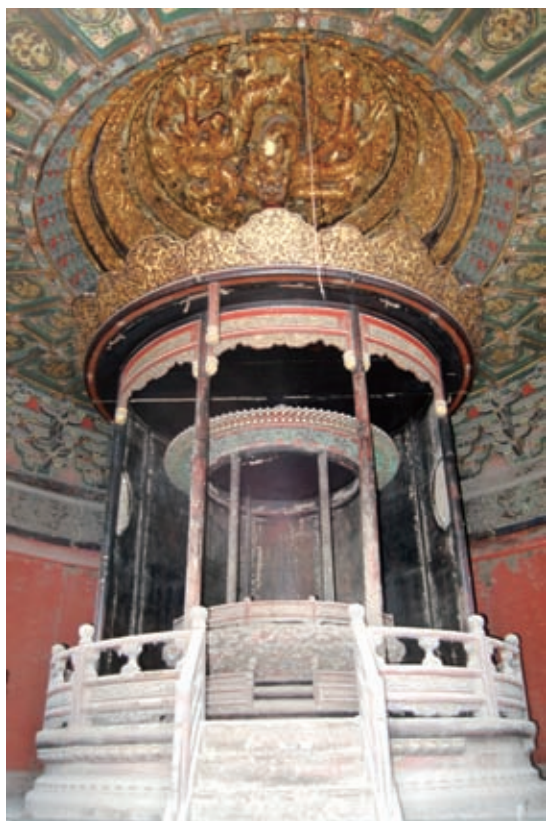
〔图十七〕乾元阁上层供龛与藻井

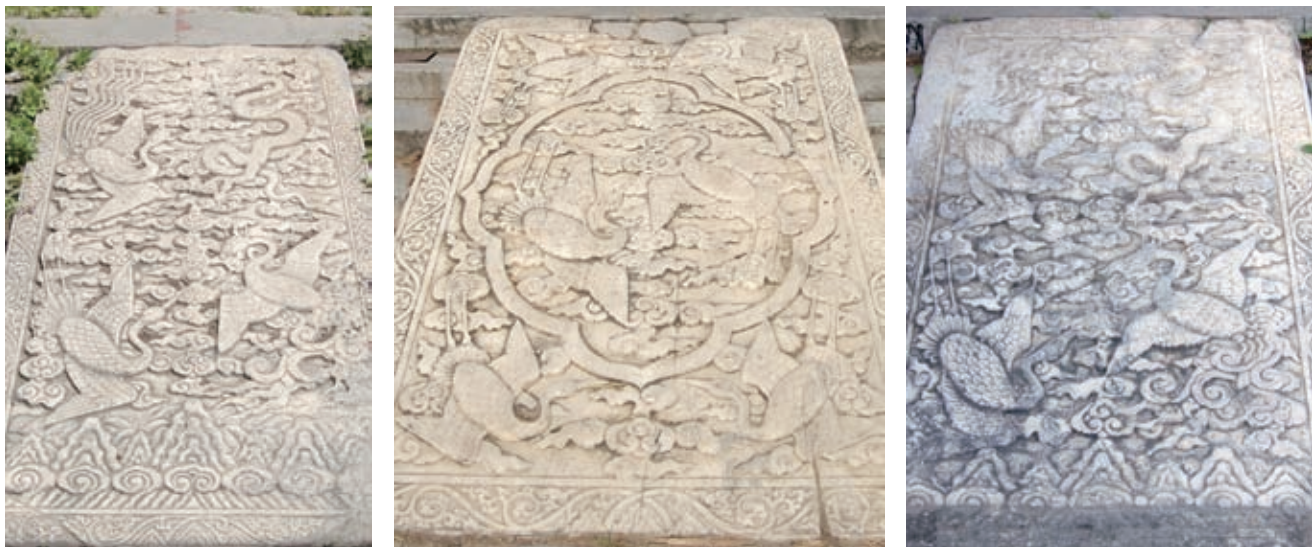
〔图十八〕自左至右分别为大高玄殿、雷坛殿、乾元阁的御路石

目前调查情况看，除了乾元阁可以依据题记内容判定为明代嘉靖朝遗构，大高玄门据档案记载判定建于乾隆朝初期外，其他宫殿的大木结构虽具明代大木的诸多特征，然其确切建造年代尚需进一步勘察求证^{〔1〕}。这些宫殿大木结构保存完整，类型齐全，是研究明清宫殿建筑大木特征的重要实例。此外，建筑室内外遗存的各种类型的彩画和图案精美的石雕〔图十八〕，都带有鲜明的宗教特征，为其他宫殿所少见，有很高的艺术价值，是研究皇家宗教文化的第一手材料。
