紫禁城城墙现状调查与保护初探

A Survey of Current Status of the Walls of the Forbidden City and a Preliminary Exploration of Its Preservation

曹晓丽 李德山 刘卫华

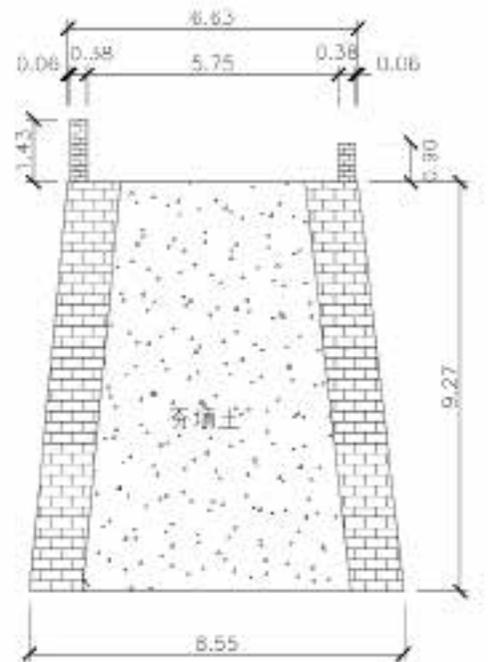
图一 城墙结构断面示意图

实测紫禁城城墙南北长963.13m，东西宽752.54m，地面到顶部高9.27m。断面呈上窄下宽的梯形，墙脚宽为8.55m，顶部宽6.63m，内外两墙面收分约10%。城墙顶部两侧设有0.38m宽的宇墙和垛墙，内侧宇墙高约0.9m，墙帽是瓦脊顶，扣脊瓦为黄琉璃瓦；外侧垛墙高约1.43m，垛墙上筑有品字形垛口，高约0.63m，宇墙与垛墙分别向内侧错开0.06m砌筑〔图一〕。城墙四个方向开有四座城门，城门上建有城台和城楼。午门城台长127.27m，宽36.80m；神武门、西华门、东华门三个城门城台规格相同，均长50.18m，宽26.46m。城墙四个角楼城台为正方形，长、宽均为28.54m。

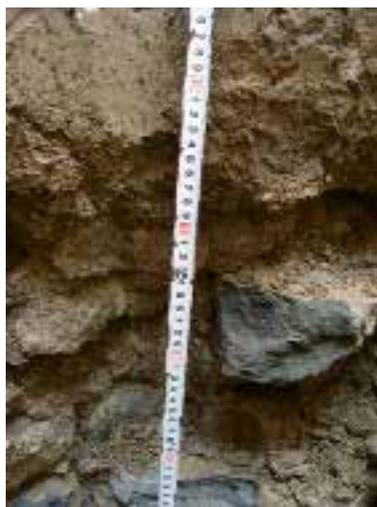
图二 1.3m 砖土交界处

该层土呈褐黄色, 湿度较湿, 可塑性介于可塑到坚硬之间, 含有植物根系、灰渣等杂质, 厚度约 1.3m 至 2.5m。该土层在深 1.3m 处被青砖分成上下两层[图二], 并在 1.9m 处发现直径为 0.3m、长度 1.2m 的孔洞[图三], 这是因为多次维修使得夯土层含水率不同, 经过长期收缩、不均匀下沉, 在渗水作用下形成了墙体内部夯土新旧之间错位、下沉, 最后被冲刷形成孔洞。

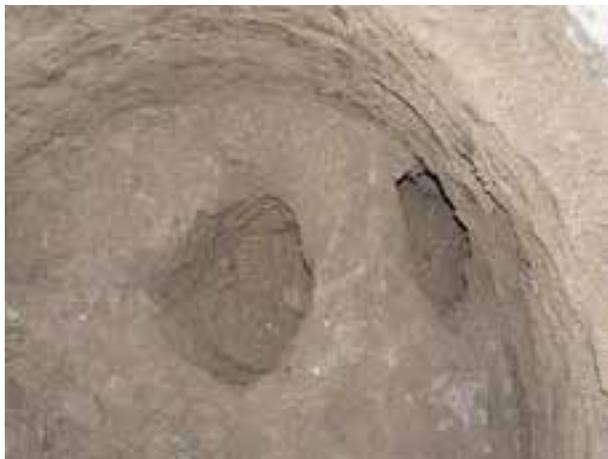
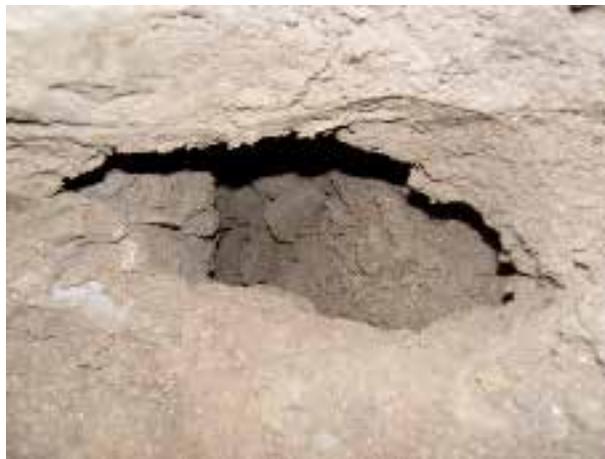
土层呈褐黄色, 湿度较湿, 可塑性介于硬塑到坚硬之间, 含有少量灰渣和有机质土, 厚度 1.65m。在 3.4m 深处发现南侧壁存在连通的双洞, 孔径约 0.2m, 深 0.3m [图四、图五]。这是由于夯土层土质松散, 长期被渗水浸泡导致夯土下陷产生。

图四 连通的孔洞

图五 孔洞外观细部形态

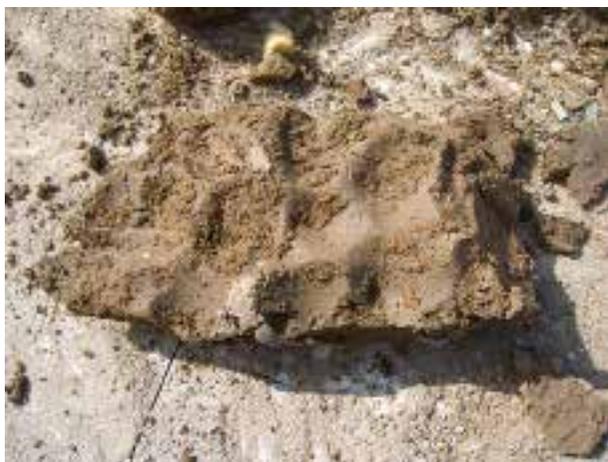
图六 夯锤印迹

土层呈褐黄色，湿度为较湿—湿，质地坚硬密实，厚度为 1.85m 至 3.25m。本层明显可见分层夯筑时夯锤的锤印〔图六〕，夯印直径约 9 cm，夯土层厚度约为 8cm 至 12cm，与清工部《工程做法》官式夯筑中规定的小夯技术要求一致。在深 8m 处发现走向北偏西的孔洞，南北斜穿探井，直径 0.2m，长度 1.3m，孔洞内壁表面光滑，发现存在树木残渣〔图七〕，推断为修筑城墙时使用木材，原木抽取后所留孔洞。由此印证了宋《营造法式》规定“夜叉木（斜戗），每隔五尺高，横用经木、膊椽（短椽），并用草蔓、木厥缚钉加固”，这种做法是为了加强了城墙墙身的刚度和稳定性。

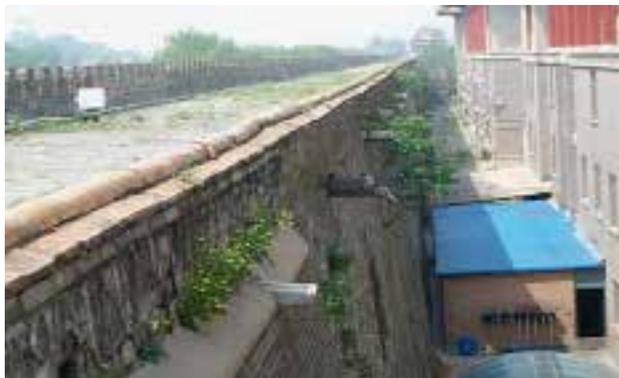
图八 青白石排水口

在建造时古代匠师已充分认识到城墙排水的重要意义,具体表现为城墙顶面横向呈外侧高内侧低走势,排水由外向里,经内侧均匀分布的青白石排水口排出;〔图八〕此外整个城墙纵向呈北高南低的态势,南北相差约1m,这也是为了满足排水需要。但是,由于长期的风雨侵蚀,造成地面慢砖外皮脱落,出现剥蚀、风蚀等损伤,〔图九〕以及砖之间的胶结灰缝流失,导致城墙顶面出现程度不同的渗水现象。另外,由于配合展览等工程需要,部分开挖顶面进行穿管、铺设电缆等施工,也间接影响到地面防水、排水系统,雨水不能及时通畅排出,逐渐渗入墙体,造成顶面不均匀沉降。此次调查显示,城墙顶面慢砖可见多处局部沉陷,沉陷分布无明显的规律性,沉陷量最大处约28cm,最小处约3cm,明显沉降下陷区域共有三处,主要位于北侧城墙神武门东段、东侧城墙东华门北段以及南侧城墙午门西段。

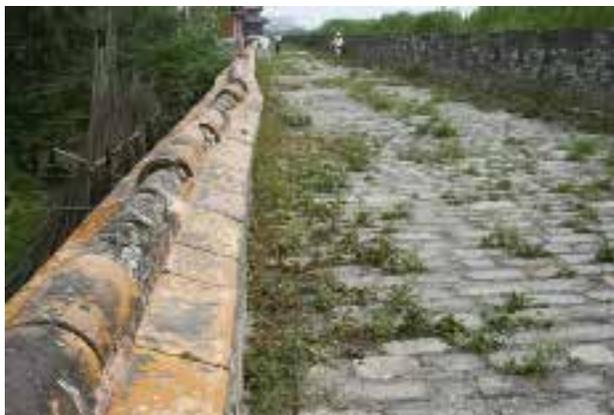
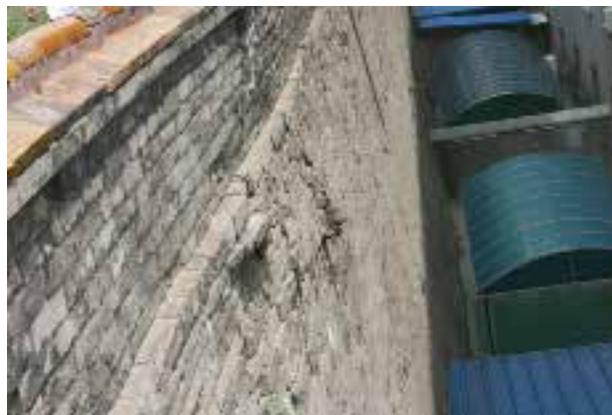
城墙顶面排水不畅也导致雨水、雪水和冻融水长期侵蚀地面砖和砖缝,形成渗水缝隙,逐渐渗透进入内部夯土,造成夯填土凝聚力和摩擦角减小,土的重度增大,导致墙体的侧向挤压压力急剧增大,不断接近城墙外侧砌体的抗压抗剪力,使得城墙发生鼓胀变形,随着压力的增大到墙体极限应变时就会导致墙体开裂甚至坍塌,1988年8月西华门北向200m处城墙的墙面塌落就是惨痛的教训。另一方面,原夯填土夯填不够均匀,局部夯实密度不够,在渗水和自重的影响下,易形成内部渗水通道,以致发生分层不均匀沉降,造成局部回填土下陷松散,同样增大了城墙的侧向压力,致使城墙发生变形损伤。〔图十、十一〕

图十 宇墙变形现状

图十一 城墙鼓胀变形现状

对于城墙墙体损伤变形比较严重、已威胁城墙安全状态,则应采取维修加固方法以消除安全隐患。维修加固方案应由具有资质的专业机构提出,再请专家多方论证,保证能取得实际效果又不会对城墙造成新的损伤,制定详细的施工组织方案,对于新型化学材料和手段应进行多次模拟试验研究,确保无误方能实施。

由于多种因素,城墙原来的防水、排水系统受损严重,以致出现了城墙鼓胀变形、不均匀沉降等损伤,因此建立完整的防排水体系非常必要。通过清除有害植被,切断直接流入墙体的地表水,重新铺砌地面并辅以必要的防水材料等措施保证城墙排水通畅。

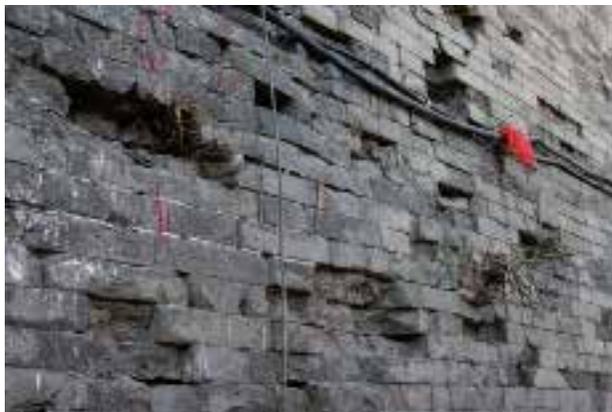
图十二 城墙墙面根系裂缝

调查发现城墙上存在较多的横向和竖向的温度裂缝以及植被根系扩张裂缝〔图十二〕。经分析认为,这与城墙墙体抗裂措施不足有关。《砌体结构设计规范》(GB50003—2001)规定,伸缩缝最大间距100m,由于紫禁城城墙的规模,最长连续墙体约700m,未设置温度伸缩缝,砖砌体线膨胀系数为 $5 \times 10^{-6}/^{\circ}\text{C}$,收缩率为 $-0.1\text{mm}/\text{m}$ 。对于直接暴露在阳光下的墙体,在温度分布不均匀和墙体底部基础约束条件下,由于整个墙面

热梯度的缘故，温度的变化造成墙体弯曲和膨胀，导致墙面不平整，中央部位出现不规则裂纹；对于温度变形极大部位，超过墙体极限拉应力，沿墙体纵向使墙体在上部出现垂直裂缝。当雨水随着这些裂纹和裂隙进入夯土，多次冻融循环使裂纹和裂隙不断扩展，对城墙的寿命产生较大影响。

城墙上的有害植被不仅影响了城墙的外观，更重要的是其发达的根系破坏了城墙夯土墙体的结构，造成裂隙的纵横发展，并成为雨水进入夯土内部的通道。因此清理城墙上的有害植被，控制其根系的发展是保护

城墙的关键。对于不同的植物类别应采取不同的方法清除。经咨询专业人员,对于乔木,由于其破坏性最大,应在粗壮根系形成前尽早清除,对于已经长得较大的如构树、桑树、榆树等除了锯掉地上部分以外,还应该及时杀死树根。对于藤本、灌木处理方法与乔木类似。草本植物的根系较浅,应该在其种子成熟之前,多次去除根系进行清除。

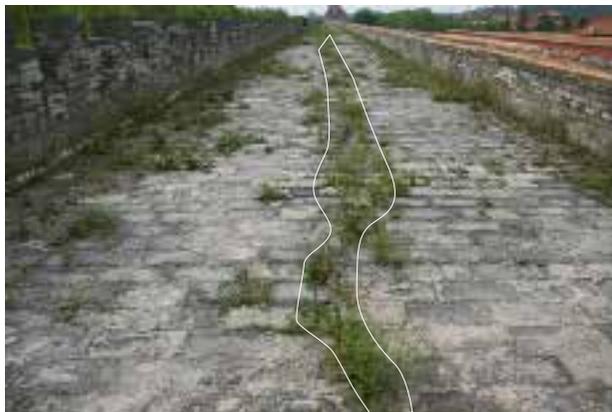
图十三 城墙顶部纵向裂缝

此次调查还发现在西侧城墙顶部距西北角楼 123.5m 处，沿南北方向存在一条贯穿裂缝，裂缝位于城墙中央，长 83.9m，宽 4.8cm，〔图十三〕初步分析是上世纪八十年代城墙险情造成的影响，具体原因将进一步深入探查。

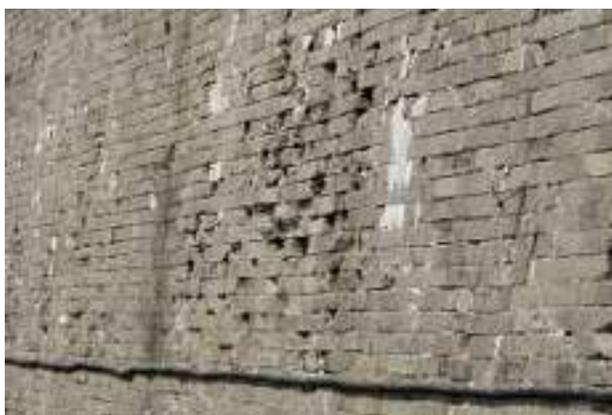
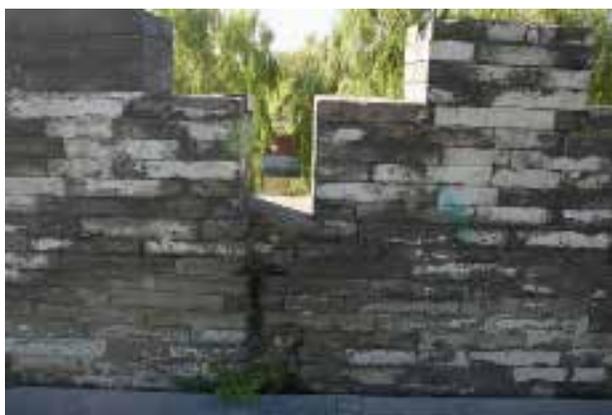
图十四 城墙墙面风化

图十五 城墙墙垛风化剥落

城墙墙面砖出现风化与剥落现象共有 23 处，尤其是内侧城墙砖面的风化较为严重，主要表现有墙面砖呈粉状和鳞片状剥蚀，个别砖块风化剥落成孔状，部分墙砖之间灰缝丧失，城墙顶面砖磨损断裂较多。〔图十四、十五〕分析认为，出现这些病害主要原因有两个方面：一是城砖的老化，二是胶结材料的老化。由于城砖长期暴露在室外环境中，受大气中酸雨腐蚀、冰冻腐蚀和可溶性盐的结晶作用导致砖本身的剥落、风化和分解。烧结砖含有空隙，具有一定的吸水率，当温度达到零度以下时，经多次冻融循环，砖出现开裂，分

层、掉皮、缺棱掉角现象。烧结砖中含有硫酸盐，在一定的潮湿条件下，硫酸盐缓慢地与铝酸三钙（灰浆的一种组成成分）起反应，导致粘结灰缝开裂或剥落。此外，生长在墙体的动植物和微生物，在新陈代谢过程中分泌的各种化合物，主要是具有腐蚀性的酸类物质，也引起城墙的腐蚀破坏。

在日常管理工作中,加强城墙的保养维护,不仅可以最大程度减少人为因素对城墙的破坏,而且可以将一些自然危害因素消灭在萌芽阶段,例如日常巡视中发现出现某些风化严重的城砖,但并未对结构形成影响,可以采用局部剔凿挖补的方法,既保护了城墙又不需要进行大规模维修。此外,国际世界遗产监测工作已经启动,2007年2月国家文物局出台了《中国世界文化遗产监测巡视管理办法》,初步构建起了我国世界遗产地监测管理的框架,因此建立紫禁城城墙监测体系显得尤为重要,通过监测能及时发现城墙变形位置、规模及变形量,不但留存了档案资料,而且便于对其安全性能做出评估。

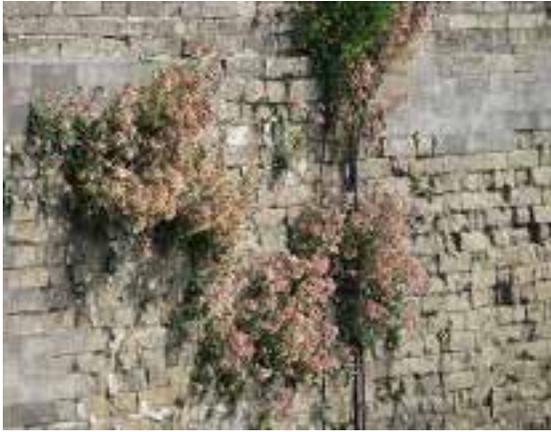
图十六 城墙墙面藤本植物

城墙顶面分布较多的有构树、紫苜蓿、地黄，内侧墙以构树、爬山虎、地黄、酸枣为主，外侧墙植物较少，只存在部分地黄。在这些植被中，以乔木生命力最旺盛，年生长量较大，根系发达，一般主根可达 10m 以上，侧根主要分布于 20 ~ 60cm 土层，对城墙墙体破坏性最大。藤本植物如爬山虎，是深根性植物，主根健壮，水平侧根发达，对墙体破坏性较大。〔图十六〕灌木如酸枣，主根可达 3m 以上，侧根主要分布于 15 ~ 40cm 土层，也对城墙土体形成破坏。草本植物如苜蓿，虽根系较浅，主要分布于 20cm 以上土层，但繁殖能力强，容易导致墙面的损伤。〔图十七〕

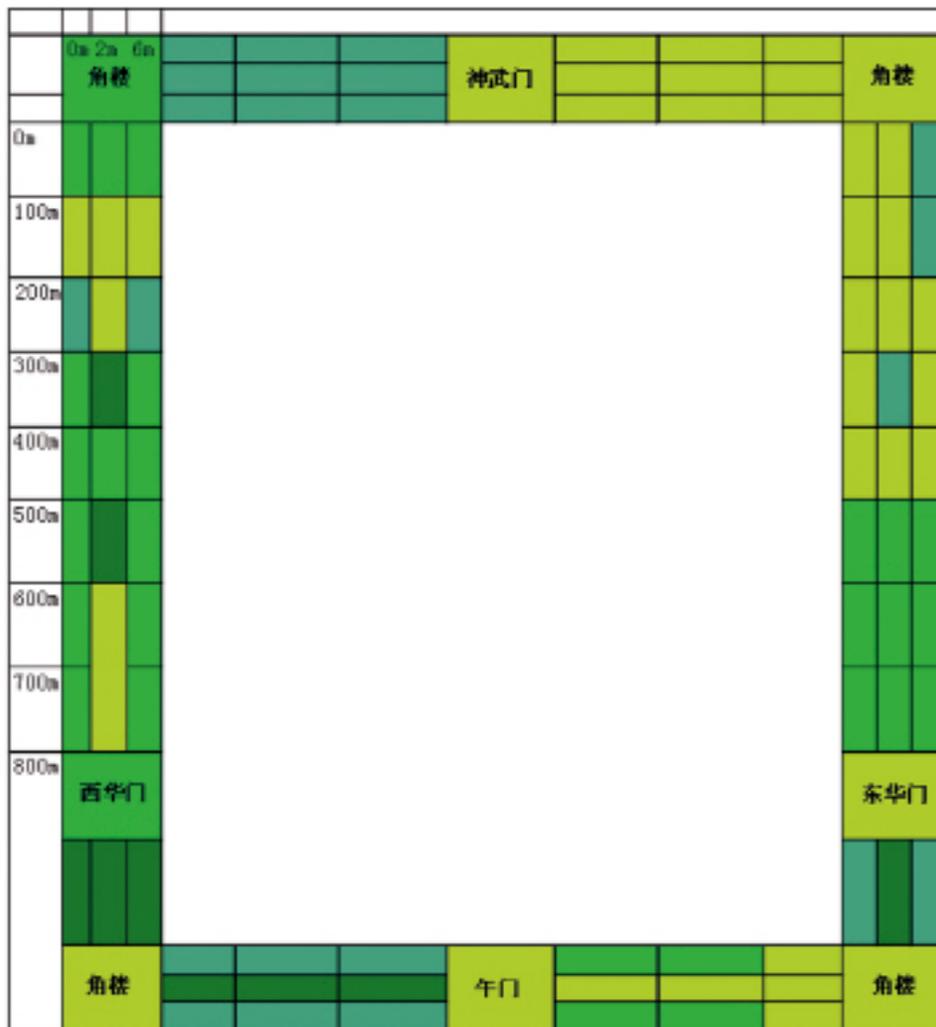
图十八 城墙墙头植物分布示意图

根据调查，城墙上植物种类有 32 个科、60 个属、79 个种。最多的是菊科，其次是十字花科和豆科，禾本科与萝藦科排第三。城墙上的植物分布极不均匀。总体上，无论是植物的种类还是植物的数量，宇墙内侧最少，城墙外侧次之，城墙顶面最多。在城墙顶面，大部分地段靠近宇墙的两侧植物多，中间少。

通过植物种类调查以及 23 个样方调查数据，得到城墙顶面植物分布示意图。〔图十八〕
