# 浅谈古建筑修缮中的技术探索 ——以乾元阁抢险修缮工程为例

Exploring Technical Solutions for Heritage Architecture Restoration:  
A Case Study on the Emergent Conservation of the Belvedere of Qianyuan

Journal of Gugong Studies 2018 Vol.19

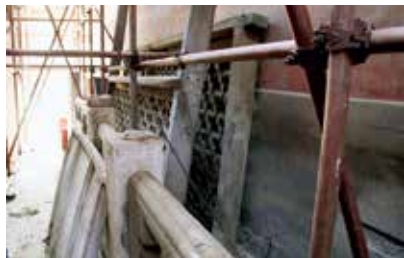
由于乾元阁长期未被纳入文物部门的保护监测范围内，各建筑外檐装修部分改造尤为突出。坤贞宇隔扇几乎不存。勘察中仅发现其中一堂隔扇被长期堆弃于建筑夹道之中，为后期补配提供了依据。〔图2至图6〕而建筑材料也普遍存在老化、变质、腐朽、性能丧失等问题，木结构年久失修，约束力降低，刚度不足，致使部分构件挠度过

图2 弃至夹道堆放的隔扇

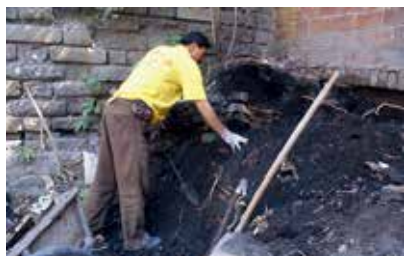
图3 清出乾元阁北临建房下煤渣中所埋琉璃瓦完整件

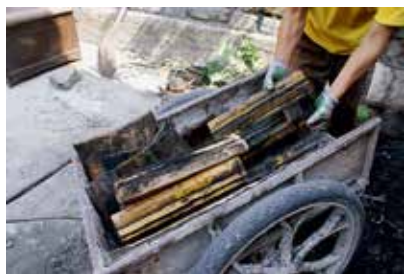
图4 乾元阁北临建房下煤渣中所埋琉璃瓦完整件装车

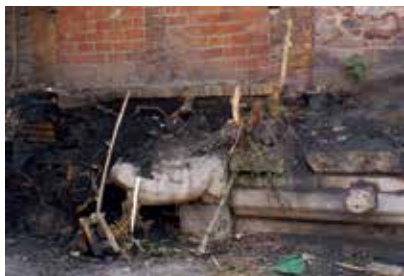
图5 乾元阁北临建房插入建筑墙体，堆煤渣，其中埋琉璃瓦

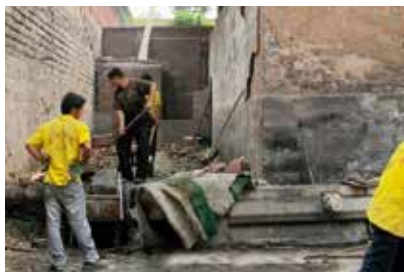
图6 清理乾元阁与城墙夹道

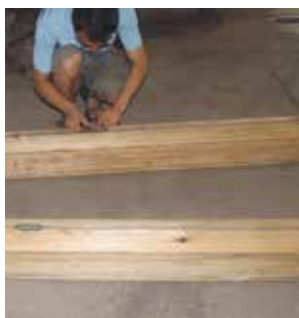
在乾元阁大梁加固的修缮过程中,考虑到该建筑主要梁架结构均为楠木材质,方案确定格外小心。在确定修缮方式之前,通过力学测算,先选定了几种备选方案,并用材性相似的木材制作了试样,进行了木梁抗压试验、木梁下加钢筋、加钢板等试验。通过前后七次的试验结果比对,综合考虑对其他构件的干预程度,才最终选定了修缮方案:

图 7 采用材性相近的木料制作试样

对开裂程度大于 2cm 的裂缝,先用传统方式,榫缝填实,再用环氧树脂灌实。小于 2cm 的缝隙,直接灌缝填实加固。水平通缝先以抱箍方式用螺栓加固,于梁下与抱柱之间垫钢板,再用扁铁拉结,调整挠度。然后,适度调整沉降,减小对上部结构的影响——木结构建筑构件在长期的内外力影响下,会缓慢形变,直至临界值发生险情,或带来结构性损伤。而此形变过程绝不会是单独发生在某一个或几个构件之上。因此,如果将某一个构件强行调至初始位置或完全恢复原形,都会造成其他一系列构件无法榫卯相接。最后,为防止木梁底部压溃范围继续发展,在大梁两端端头使用钢套,从两侧卡住梁端,钢套箍与底面垫板用钢带牵拉固定,起到保护和承托、拉结作用。以上整修工序之后,梁体做防腐、防虫、防霉处理。此做法主要用于东、西、南三根承重梁上,北侧由于变形不大,且有栈板、间柱支撑,故未添加垫钢板等工序,只做抱箍补强。虽然,也许这并不算最传统的古建修缮方式,但有了科学的计算方法,对结构稳定性的保护就有了更可靠的量化依据。有了对材料的发展和利用——铁靴、钢板、环氧树脂等,在尽最大可能保留原始构件的基础上,对建筑观感的保护也能同时兼顾。这是此次抢险修缮过程中,传统与科学实验相结合的典型案例,也是现阶段古建修缮中已较为成熟的方式,类似情况已在诸多修缮工程中普遍使用。〔图 7 至图 9〕

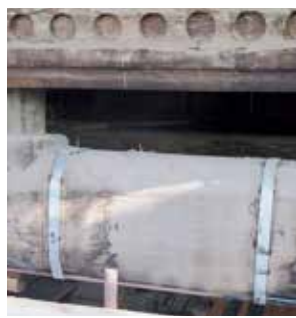
乾元阁二层8根金柱已有5根外倾,出现反向侧角。平座斗拱外倾,最大处达到12厘米。在卸去屋面荷载详查隐蔽部位后发现,支撑二层金柱的4根大梁已出现沉降,南侧最大沉降为5厘米,东侧大梁为4厘米,北侧为6厘米,西侧大梁尤甚,沉降超过8厘米。四根木梁均出现弯曲、劈裂、拔榫、梁底压溃等损伤现象。

图 10 加固中的乾元阁大梁

此次修缮在大梁挠度已经过大,且出现拔榫,甚至劈裂,沉降达到 8 厘米等严峻情况下,既未支顶(不破坏原建筑形制),也未将其替换,而是通过反复的结构计算及多次力学试验确定后,用特殊的、可逆的加固和套铁靴方式,将其完整地保留了下来,在保护历史信息和保护建筑原始观感两方面,都取得了成效。〔图 10〕

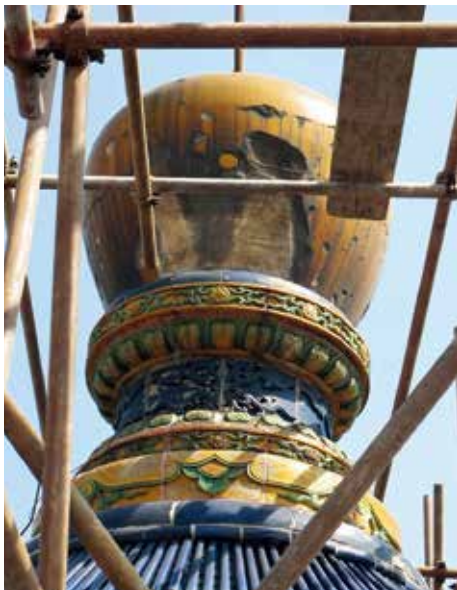
乾元阁琉璃宝顶〔图11〕做工精美,黄色釉面,历经数百年,色泽依然靓丽。它围长3.9米,直径1.24米,高1.03米,内有8道肋,厚约8cm,中部设孔4个。表面釉面有剥落,体表有明显碰撞痕迹。裂纹、暗纹随处可见。

图 11 修缮前的乾元阁宝鼎

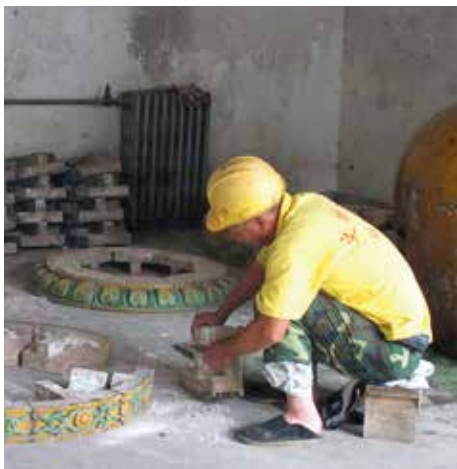
图 12 按顺序码放宝鼎构件

首先将宝顶琉璃瓦件编号后,按照层次由上至下逐件拆下,按顺序码放。〔图 12〕

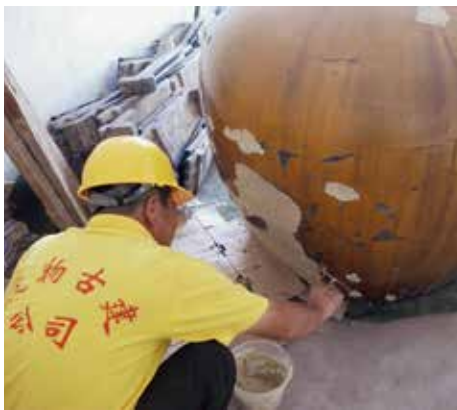
图 13 修复宝鼎残损

待瓦件完全干燥后,对胎体进行加固。选择天气温度在 15~25℃ 之间时,将雅科美黏结增强剂以 1:2 的配比量调配后,用注射器对裂纹、鸡爪纹区域进行注射,直至饱和为止。在注射过程中对溢流在外的胶进行及时清理。

对风化酥粉处,用 OH300 碧林岩石增强剂涂刷三遍,每遍间隔时间为 10~15 分钟,达到逐渐强化的效果。〔图 13〕

加固完成之后,对瓦件进行拼接。拼接时要对接茬处再次仔细清理,待其干燥后对齐粘接。风化和酥粉至缺失的部分,用碧林无水泥石粉修复,但每遍厚度不得大于 1 毫米,且每次间隔时间需 24 小时。修复完成后,干燥强固也需 7 天以上,再进行下一道工序。

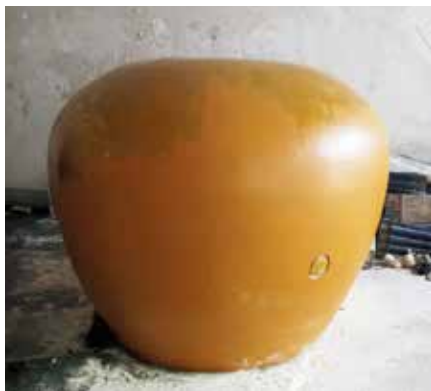
图 14 宝鼎找色

待外形复原完成后,对宝顶修复部分进行了补色。补色时采用矿物颜料调配,颜色比对吻合后,一次性上色完成。〔图 14〕

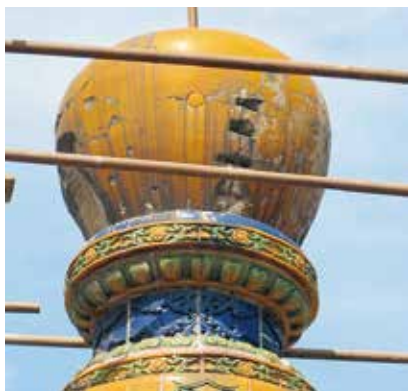
图 15 修复前宝鼎

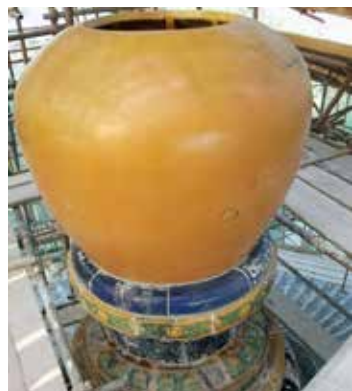
图 16 修复后宝鼎

最后,全顶涂刷有机硅,以达到防水目的。

从完成的结果来看,此次创新性的方法得到了良好的修复效果,也符合最小干预和不改变文物原状的原则。当然,也存在诸如对有机硅材料的防水持久性的问题,在后续的工作弥补这一缺陷。〔图 15、图 16〕

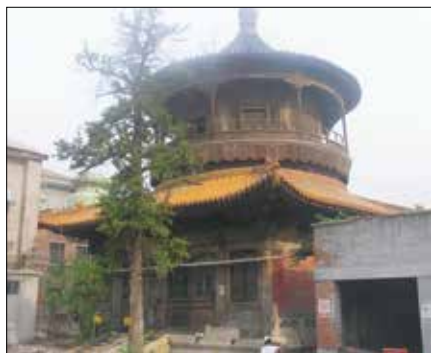
图 17 乾元阁修缮前全貌

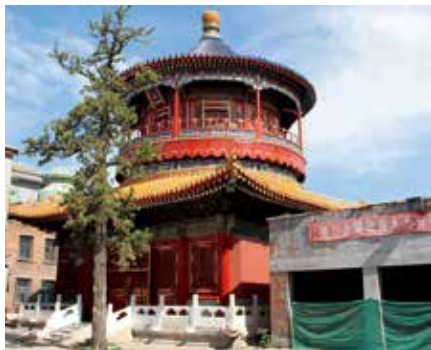
图 18 乾元阁修缮后全貌
