乾清宫的二十七张床

◎王子林

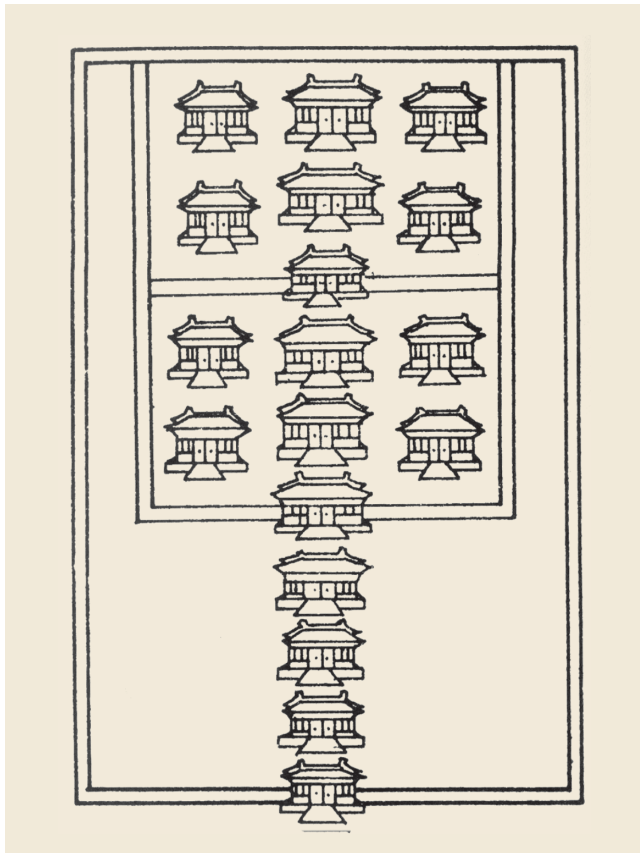
图1 周代六寝六宫图

根据季节的变化，天子要居住不同的寝宫：春季住东北寝宫，夏季住东南寝宫，秋季住西南寝宫，冬季住西北寝宫，季夏（夏季的最末一个月，即农历六月）住中央寝宫，加上位于中央寝宫前面的路寝，一共有六座宫殿。王后的六宫分布与天子六寝相同。天子六寝与王后六宫，二者按轴线排列，六寝在前，六宫在后（图1）。

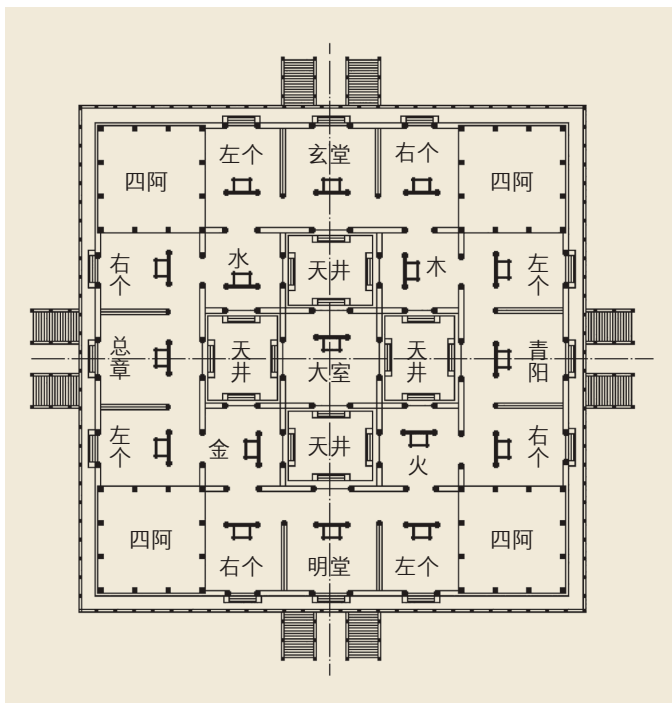
图2 明堂结构图

天子的六寝排布实际上就是一种明堂结构，明堂原为古代天子处理政务、接见诸侯和祭天的地方。其结构是：南边的配殿开间为三间，中间名明堂，东间名左个，西间名右个；西边的配殿开间为三间，中间名总章，北间名右个，南间名左个；北边的配殿开间为三间，中间名玄堂，西间名左个，东间名右个；东边的配殿开间为三间，中间名青阳，北

间名左个，南间名右个。东南西北四座配殿开间均为三间，共计十二间，中央的重檐圆顶建筑名太庙或太室，上圆下方。由中央重檐圆顶建筑向东南西北四方各出甬道与四方的配殿相连，通达四方，这样的“亚”字型建筑组合，统称为明堂（图2）。

春之月，天子居青阳左个；仲春，天子居青阳、太庙；季春，天子居青阳右个；孟夏，天子居明堂左个；仲夏，天子居明堂、太庙；季夏，天子居明堂右个；孟秋，天子居总章左个；仲秋，天子居总章、太庙；季秋，天子居总章右个；孟冬，天子居玄堂左个；仲冬，天子居玄堂、太庙；季冬，天子居玄堂右个。

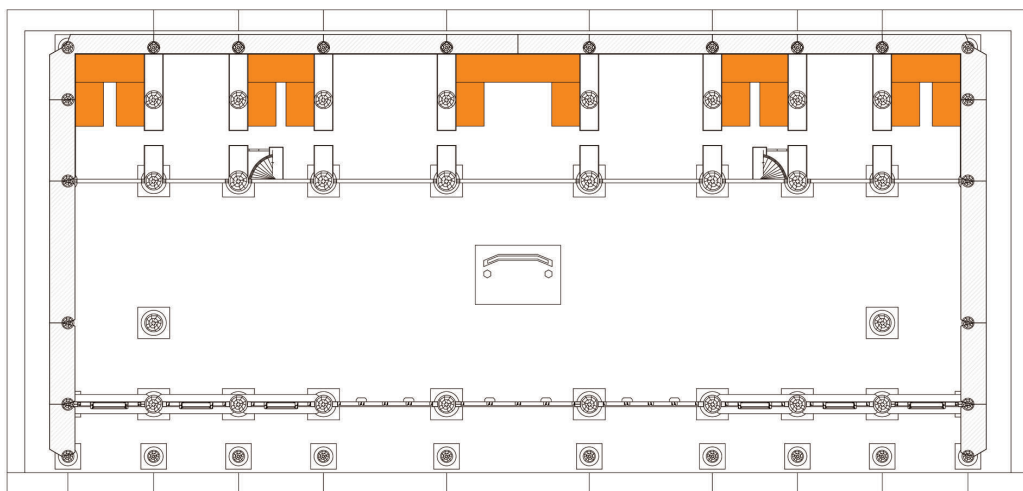
图 5-1 乾清宫一层横剖面图

暖阁是指明间左右的房间，明代的暖阁指的是楼阁（也就是仙楼），形制为上下两层。由于明代后墙没有走廊，九间暖阁空间相对较大，每间可放置床三张，九间共设二十七张床，布置比较复杂，皇帝可随时就寝，睡在这二十七张床中的任意一张床上。（图5）

在此所绘的明代乾清宫暖阁格局剖面图、二十七张床放置情形平面图仅为推测，以作参考之用。有关明代乾清宫暖阁的格局、二十七张床放置的史料实在稀少，其情形究竟如何已不可确定，后人只能通过相关笔记文献的记载来进行合理的推测。此图权作抛砖引玉，希望能引发对乾清宫及其暖阁更为深入的研究与探讨。

原暖阁在乾清宫之后，凡九间。中一间置床三张于房下，即以天桥上左一间之下置床三张于上，又以天桥下左二间之下间置床三张于下，又以天桥上左三间之上间又置床三张于上，又以天桥下左四间之下间置床三张于下。右四间亦如之。天桥即人家楼梯也。凡九间，有上有下，上下共置床二十七张，天子随时居寝，制度殊异。

为什么每间要放置三张床？这可能还是明堂制度的遗存。明堂的东南西北四个方位的房子为三开间，每间放一张床，则每座房子里共有三张床，天子分不同的季节居住在不同的房间里。后世帝王被称为“九五之尊”，住的房子均为九开间，而且寝宫只有一座，故只能把明堂东南西北的房子完全集中于一座房子里，每间放置三张床，九间共计二十七张床。
