# 故宫建福宫花园的赏石台座

晋宏逵

**内容提要** 建福宫花园位于紫禁城内廷西路最北部，1923年毁于大火，2000年开始复建。其复建工程可分为三大部分：台基和地坪实施建筑遗迹的保护；台基上的木结构建筑实施复建；建筑室内根据现代需要实施装修。在此过程中，花园中原有赏石和台座也得到了保存和保护。作者根据文献和档案记载，与石雕纹饰类型的比较，判断它们中有少量属于明代，大部分为完成于清中期的作品。

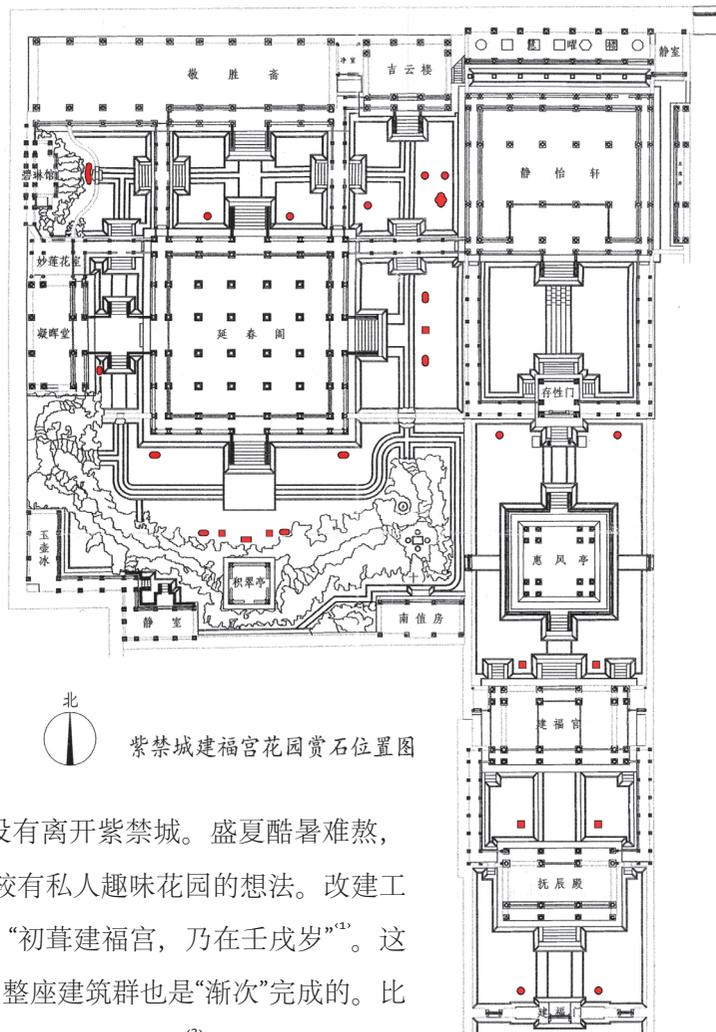
[图一]建福宫花园赏石位置图

北  
紫禁城建福宫花园赏石位置图

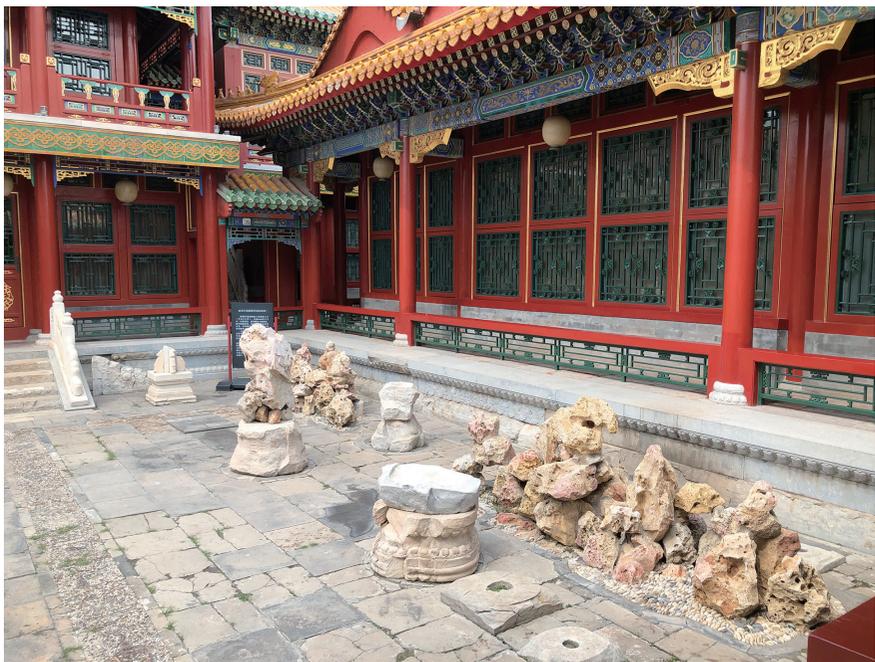
〔图二〕吉云楼前黄太湖石点景

乾隆二十一年的档案中有一份奏销工程银两的奏案，工程项目中包括了“吉云楼前成堆黄太湖石点景”的项目<sup>〔1〕</sup>。我们现在看到的还是260多年前的遗迹〔图二〕。

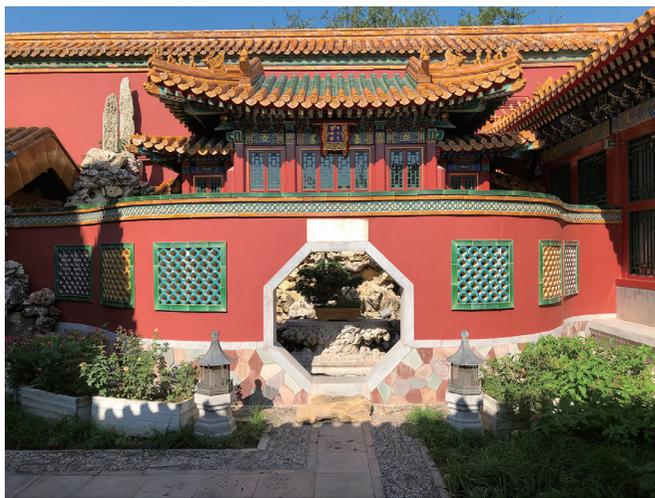
〔图三〕碧琳馆及早白玉八方门桶

建福宫内添建碧琳馆歇山楼一座，耳楼二座，敲游廊二座，石洞游廊一间。……随开早白玉石八方门桶一座，添做石座三分。铺墁石子地面，成堆太湖山石〔图三〕。<sup>〔4〕</sup>

乾隆二十九年十一月内遵旨，碧琳馆八方门添安玉盘石座。……碧琳馆八方门添安早白玉石碗座二分，各高二尺七寸五分，径一尺六寸。面做细，露明凿做圭角、番荷叶、鸡子混、如

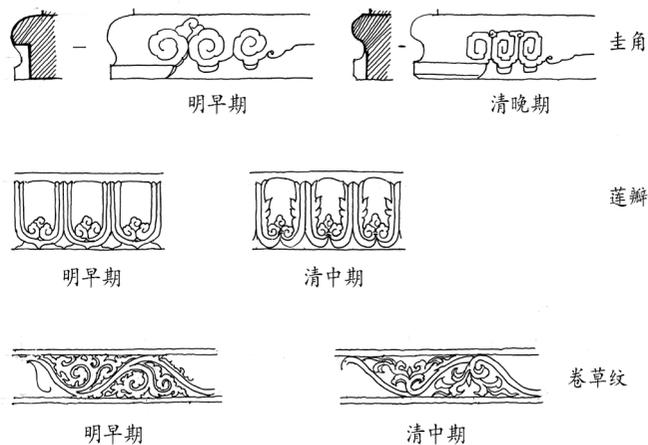
〔图四〕石雕纹饰演变示意图

至于书中被选作断代标志的因素，都是变化最为敏感的形象，各自的演化规律更为明确。试举数例以图表〔图四〕说明之。

1. 圭角的剖面尺度和卷云花纹的演变。从石材的剖面观察：圭角做法有两种体系，一是从宋代“龟脚”（清代常写作圭角）延续而来的体系，明中期以后很罕见了。二是从凤阳、南京诞生的新体系。将石材

厚度分为三部分，中间一份形成凹槽。早期的上边一份高度大，中间凹槽深；而且石刻的“掏空”也深。大约从清康熙朝开始三份高度基本相等，掏空也越来越浅。从圭角卷云纹的形态观察：早期卷云线圆润流畅疏朗，大约从明晚期开始，两个相邻卷云之间出现直线。清乾隆时彻底直线化，云纹成了折角方形，最后期变为以直线为主体，而且图案繁复。

2. 莲瓣的形象。台座使用的大多是“宝装莲花”，即莲花瓣用卷云或花瓣来装饰。装饰部分的花瓣凸起来，很像真实花瓣的形态。在凸起的左右和前边刻成花瓣边缘。早期花瓣长度略长于宽度，凸起较低，边缘较窄，前端雕出花瓣的尖。晚期花瓣凸起很高，边缘较宽，前端的尖高高翘起，反过来插到宝装当中。这种翘起的形态在明穆宗、神宗时开始发端，清代乾嘉时期到达顶峰。清代晚期，花瓣长度明显加长，花瓣呆板疲软。

3. “带状纹饰”，是指须弥座上枋、下枋常用图案，一般是从宋代“枝条卷成”类发展而来，现代常称之为“缠枝花卉”，没有花头的“忍冬”“卷草”也应属此类。明代早期，是“两方连续”式结构，花纹圆润，构图丰满，应用非常广泛。明中期，花纹有简化倾向，开始出现“单位纹样”自身对称的构图。大约从雍正朝开始，花纹简单、单位纹样自身对称的样式成为主流。

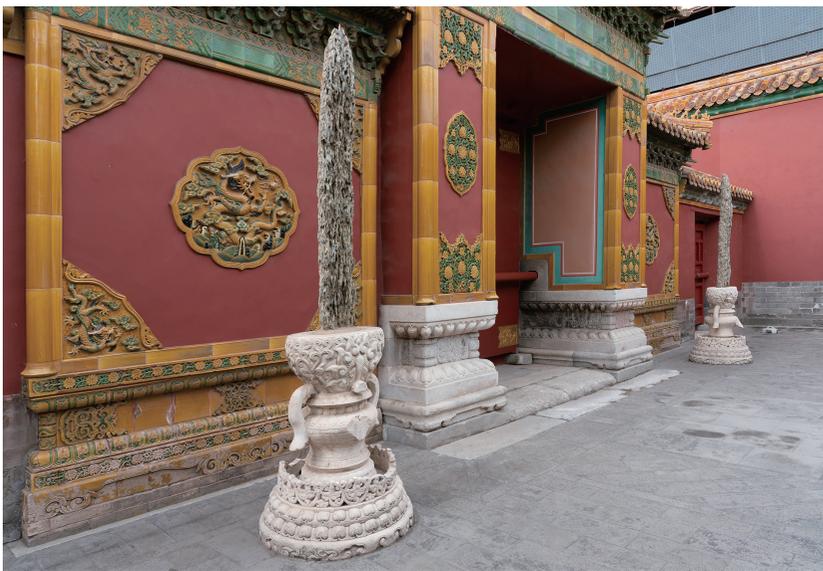
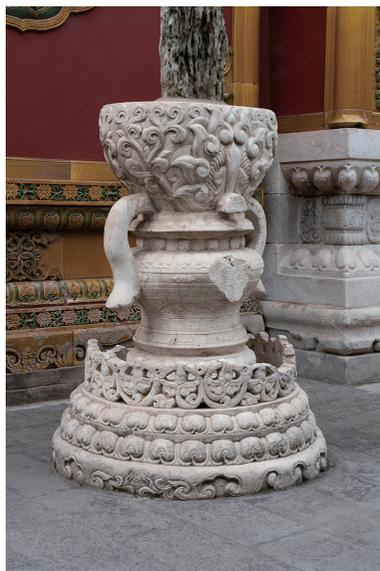
〔图五〕建福门内剑石

1-2. 建福门内一对剑石〔图五〕，栽剑石用复合式台座圆盆(钵)。台座分三段：下段覆莲座，中段花罐，上段盆(钵)，雕刻西番莲。时代为清中期〔图六〕。同类作品，还有御花园绛雪轩花台前木变石台座，宁寿宫三友轩西剑石台座。

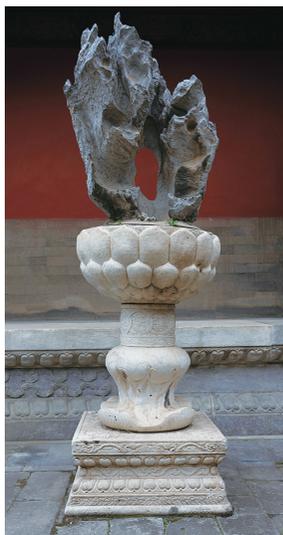
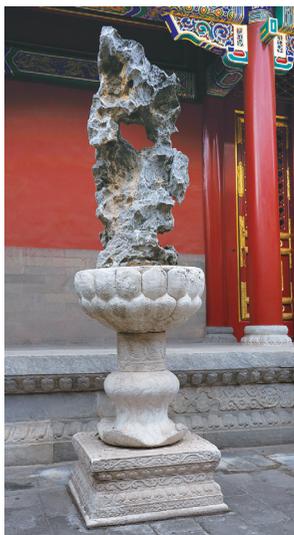
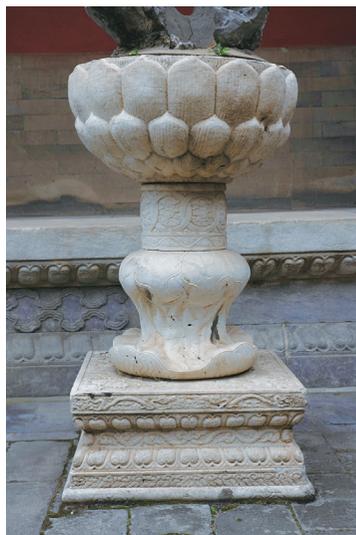
〔图九〕抚辰殿后西侧英石石座

3. 抚辰殿后西侧英石〔图七〕。

4. 抚辰殿后东侧英石〔图八〕。安放英石用复合式台座圆盆(钵)。台座分上下两段，下段方形须弥

座，上段圆形的变体须弥座，用荷叶、束腰和仰莲组成，通体雕刻。时代为清中期〔图九〕。

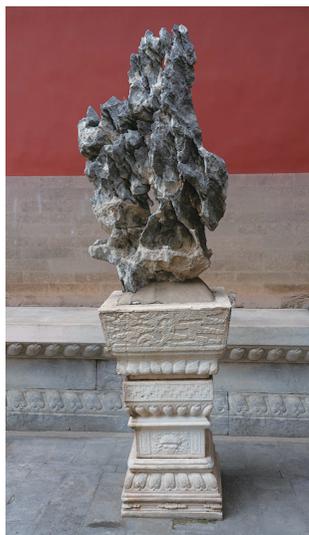
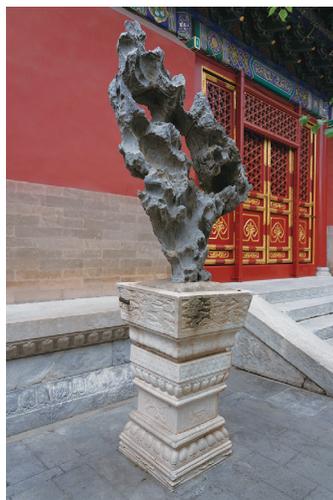
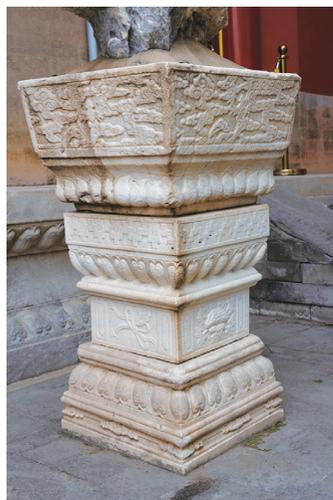
〔图十二〕建福宫后英石石座

5. 建福宫后西侧英石〔图十〕。

6. 建福宫后东侧英石〔图十一〕。安放英石用复合式台座方盆。台座下段是平面正方形的须弥座，束腰上下增加桌混层次。上段正方形盆，足雕莲瓣，身雕卷云。时代清中期〔图十二〕。以上三对赏石均未遭火灾，应该还是乾隆时期原状。

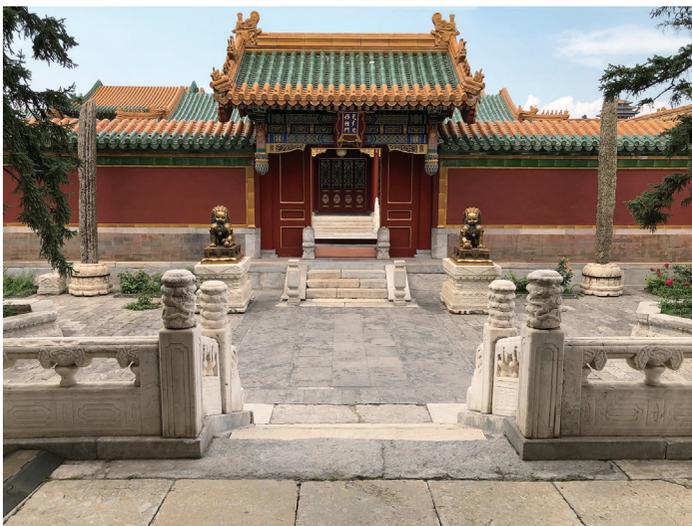
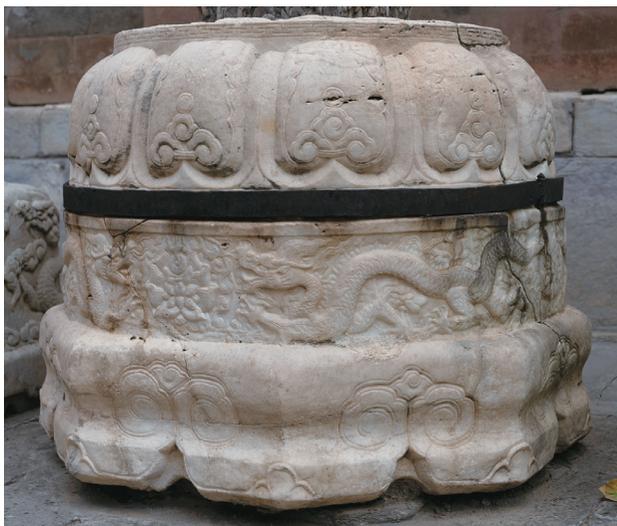
〔图十三〕存性门前剑石

7—8. 存性门前一对剑石〔图十三〕。它们的石座用须弥座形式，但似乎只是须弥座下半部，与剑石高度相比也显得低矮。圭角正八边形，其上一周行龙花卉，一周覆莲。从纹饰判断为明代晚期。《故宫藏影》所收火场照片中，存性门已经烧光，但是两侧廊的后檐墙还在，鎏金铜狮也完好，所以火灾中剑石与台座也应该无恙〔图十四〕。

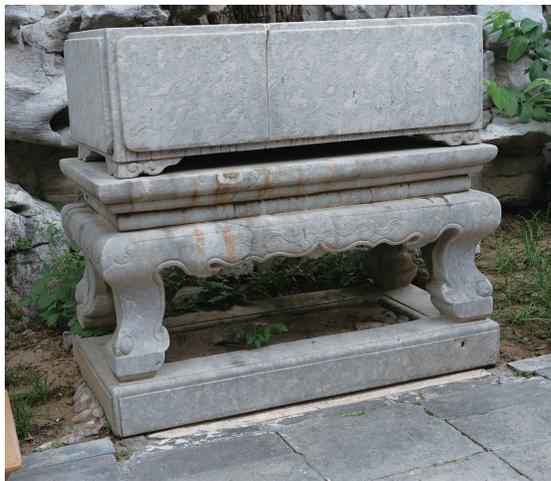
〔图十五〕大假山北盆景石盆

9. 大假山北盆景。盆正面镌刻乾隆诗句，已经有部分文字漫漶不清。幸好《清高宗御制诗二集》第八卷作了收录：“题盆中偃松树歌 一拳之石泰华同，一勺之水溟渤通。于何见之于盆中，一株天下无真松。问年火劫为始终，问形势欲擎云空。春风秋月郁葱葱，稍为华盖身为龙。不随绮里夏黄公，汉廷待诏来东方叶，铁干碑砢神以丰。忆我盘山曾道逢，又忆貌者苏髯翁东坡有偃松图石渠宝笈中神品也。前遇定武时在冬，吟哦雪浪兴不穷。石盆宛在翁无踪，松乎松乎翠自浓。”此诗应作于乾隆十四年仲春。另外三面镌刻有汪由敦、梁诗正、沈德潜等人奉和之诗。石盆可能是乾隆时期的仿古之作，因为诗中提起作者在定州吟哦的雪浪石，其石盆是宋代遗物。这里方盆的龟脚正是仿宋代的样式，石案腿和托泥，均是非

常耗费工料的做法〔图十五〕。另外，在历史照片“建福宫花园积翠亭与广生楼”中，积翠亭下的山腰上陈设一件铜座玉璧，所在位置似乎正在偃松盆景位置稍高处。而今陈设在养心门前的玉璧与照片极其相似<sup>〔1〕</sup>。故宫的铜座玉璧应有几件，与盆景是否发生过置换，因缺乏文献，不能妄说，暂且存疑，附记于此。

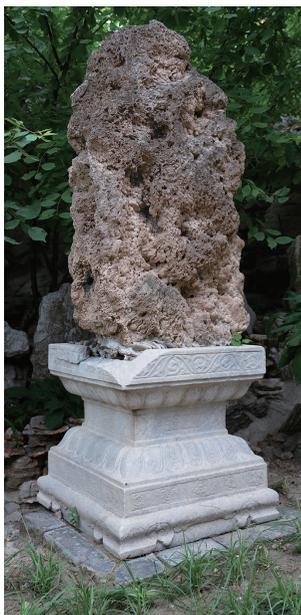
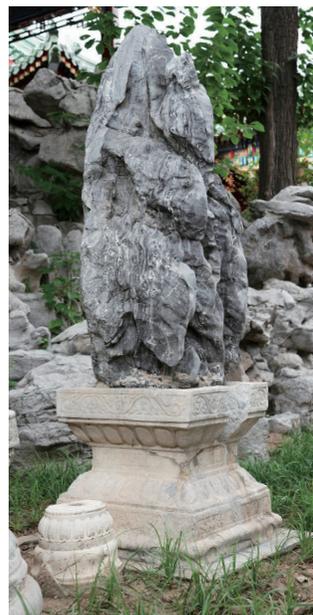
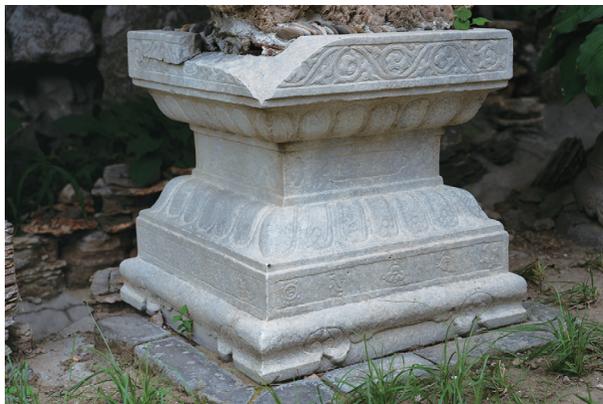
〔图十八〕上水石石座

12. 大假山北上水石〔图十六〕。

13. 大假山北灵璧石〔图十七〕。两块赏石石质不同，但台座样式大小相同，均为正方形平面的须弥座。圭角的卷云与明代晚期一些带有“圈足”的石供器样式相同，时代为明晚期〔图十八〕。

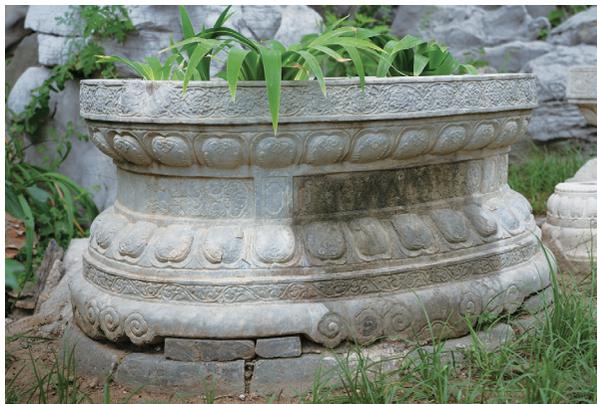
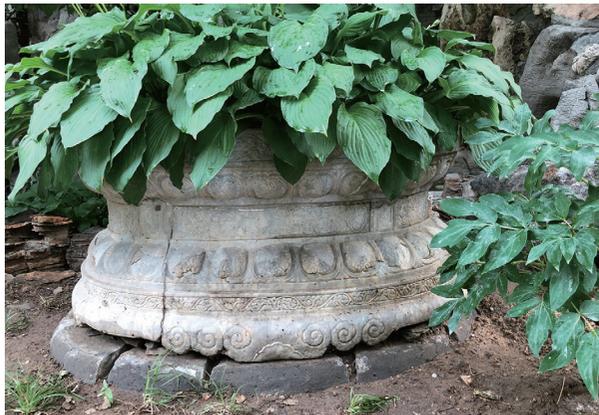
〔图十九〕大假山北东侧椭圆形须弥座

14—15. 大假山北椭圆形须弥座。这一对须弥座用青白石雕凿，技法精良。上下枋和束腰的纹样构图丰满流畅，莲瓣圆润。可能是明中期偏早的作品，同样台座在今北海团城也有保存。这一对台座现在没有陈列赏石，但是崩裂现象比较严重，需要研究改善保存条件〔图十九，图二十〕。

1999年我们拍摄的资料当中，延春阁南台基下的陈设，从中间到两侧，铸有“大清嘉庆年造”字样的铜炉一座居中、缸座一对、赏石一对。其赏石形象与历史照片完全一致。我们同时拍摄的大假山北沿的点景陈设中，正好有一对与《太簇始和图》所绘形制相同的椭圆形须弥座赏石。可以推测，在嘉庆年间，赏石被铜缸替换掉并南移，组合成新的景致了。也正因此而未遭回禄之灾，保存状况远好于延春阁下那一对赏石（图片参见后文提到〔图十九，图二十〕）。

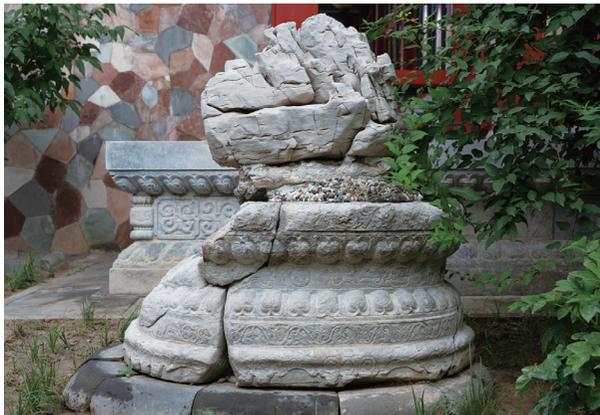
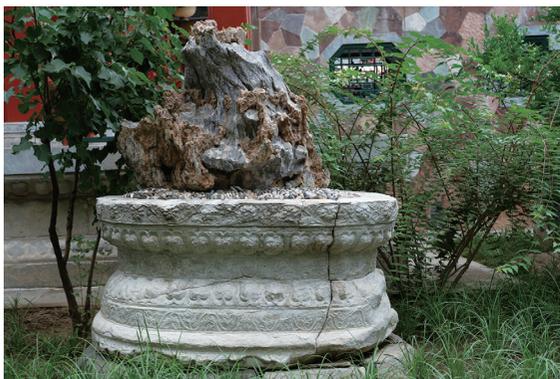
〔图二十一〕延春阁南檐西侧奇石

16. 延春阁南檐西侧奇石〔图二十一〕。

17. 延春阁南檐东侧奇石〔图二十二〕。这一对赏石及台座与《太簇始和图》所绘位置及台座形象完全一致。它们都是椭圆形须弥座，与大假山北的一对非常相似。但是仔细观察，所有纹饰都与前者存在明显的差异，特别是圭角卷云，显现出清中期的风格，很可能是乾隆时期仿作。

那么在失火之前，这些石座在什么位置上？据观察，御苑赏石的布置有这样几种方式：1. 建筑檐口的台基之下，明间两侧对称布置。2. 在院落一侧的居中位置或是正对门口，独立布置，即“门屏”。3. 与假山组合，形成“点景”。建福宫花园也符合这些规律。台北故宫博物院收藏有一幅清代宫廷画师丁观鹏所绘《太簇始和图》<sup>13</sup>，细致地描绘了建福宫的景色。图画中并没有慧曜楼，因此可以断定绘制于乾隆二十三年以前。画面中静怡轩前檐台基之下，东西一字排列着瘦高的石座，上面陈设着鼎炉彝器。延春阁南檐台基下，在明间的台阶与栏杆两侧，对称地排着赏石、铜缸和另一对赏石。四座赏石台座的平面均是椭圆形，台面四周围有铜栏杆。这是与花园建成年代最为贴近、也最为详实的赏石及其陈设位置的形象资料。故宫博物院收藏的历史照片中，有一张表现了延春阁东南转角部分。编辑者认为拍摄于1920—1923年。其台基之下东端陈设赏石，然后是铜缸。赏石之座，正是椭圆形的须弥座，上边沿赏石围着铜栏杆，证实《太簇始和图》是完全写实的<sup>14</sup>。

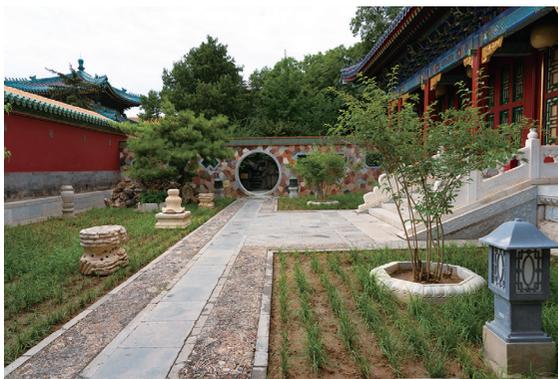
〔图二十三〕延春阁东檐石座

18—20. 延春阁东檐台座〔图二十三〕。其中央正对明间者，形制与抚辰殿后清中期复合座下部相同。南北对称布置的山形座，形制与宁寿宫古华轩前的赏石台座相同，均属清中期。

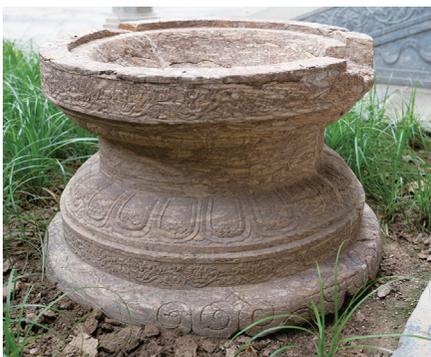
〔图二十四〕延春阁北檐石座

21—22. 延春阁北檐东西对称布置的花斑石圆形须弥座〔图二十四〕。形制与御花园天一之门左右的珊瑚石盆台座完全一致，是明代早期作品。

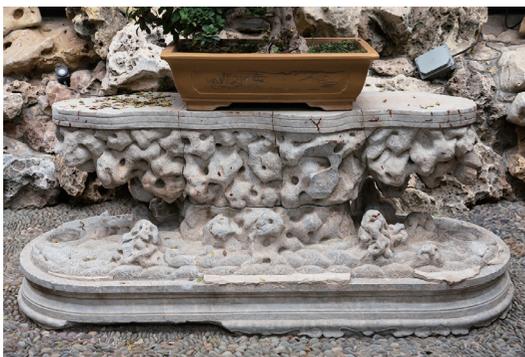
〔图二十五〕碧琳馆八方门内石座

23. 碧琳馆八方门内须弥山形座〔图二十五〕，雕刻在八海水之中的九山。形制与宁寿宫内景福宫西侧灵璧石的台座相似，时代属清中期。
