# 乾隆五十年明十三陵修葺始末\*

**内容提要** 中国古代陵寝制度的发展错综复杂，历朝历代对待前朝陵寝的决策性举措同时增加了其演变进程的多样性，清乾隆五十年对明十三陵的修葺即为其中极具代表性的历史事件。20世纪80年代初天津大学首次发现乾隆皇帝希望嘉庆皇帝参照明长陵建造清裕陵大碑楼的谕旨，胡汉生依此线索开始追踪乾隆朝修葺明陵档案，2007年，王茹茹、张胜强为完成明永陵、明定陵建筑工程的全案研究，发掘到乾隆朝“呈十三陵汇总地盘图总平面图”。本文即在前述基础上，详细汇集整理相关文献、档案，深入解读“呈十三陵汇总地盘图”，全面梳理乾隆五十年修葺工程的来龙去脉，还原历史史实，并结合测绘勘察，详考《帝陵图说》《昌平山水记》，以探明明十三陵各主体建筑之真实形制。

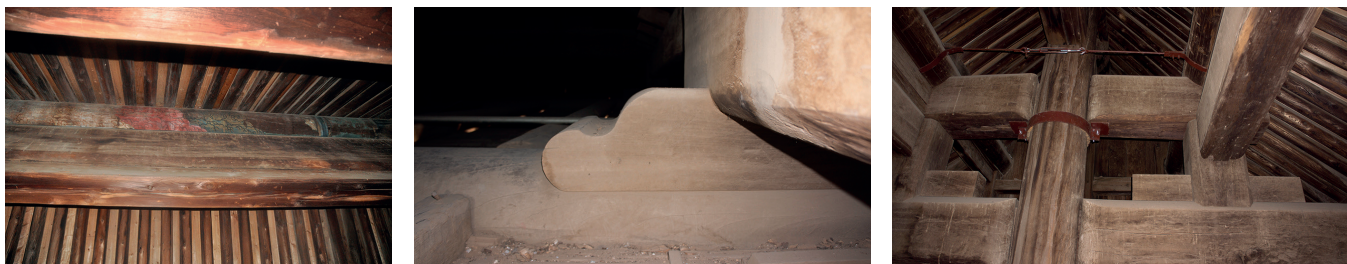
〔图七〕长陵祔恩门梁架结构、驼峰及脊檩彩画

按照两书记载，各陵祔恩门除思陵（两书尚称其为攒宫）为“门一道”外，其余皆为三道。《昌平山水记》将十二陵祔恩门形制分为两类：长、永二陵为一类，其他十陵效仿献陵归为一类；《帝陵图说》以献陵为单檐独归一类，其余诸陵重檐划归为一类。按乾隆朝图样、档案记载，陵寝修葺改易后，长陵祔恩门仅挑换大木头，柱木结构未做改动，面阔五间、进深两间、单檐歇山顶、须弥座台基、玉石望柱栏板等皆保持明朝原有形制〔图六〕，另从现存建筑草架柱木形式来看，驼峰、梁檩、明间脊檩彩画均为明代做法〔图七〕。景、裕、茂、康、昭、庆、德七陵采用同样的修葺方式，屋面形式同未改动，仍为单檐，依此可判断

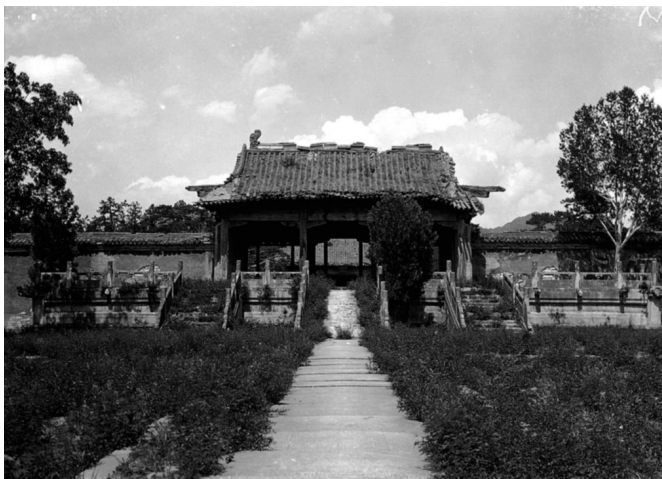
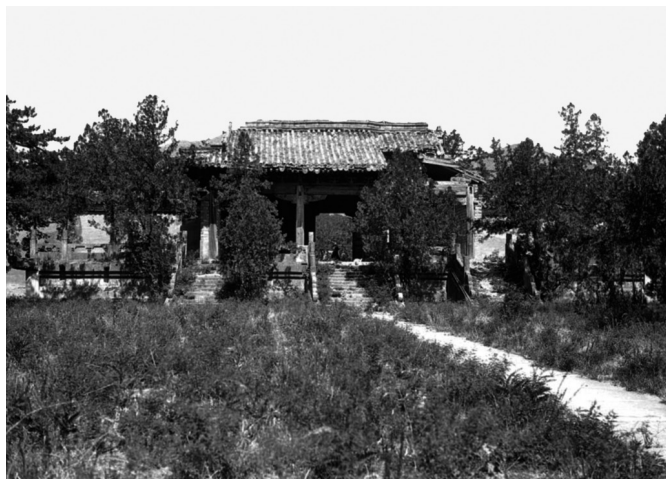
〔图十〕左：永陵祔恩门 右：定陵祔恩门  
采自“中国文化史迹”图像数据库 均为1931年关野贞拍摄

由此推之明十三陵祔恩门形制为：长、永、定三陵为五间面阔，下为须弥座台基，单檐歇山顶〔图十〕；思陵仅面阔一间；其余九陵均面阔三间，下坐砖石台基，为单檐硬山顶。

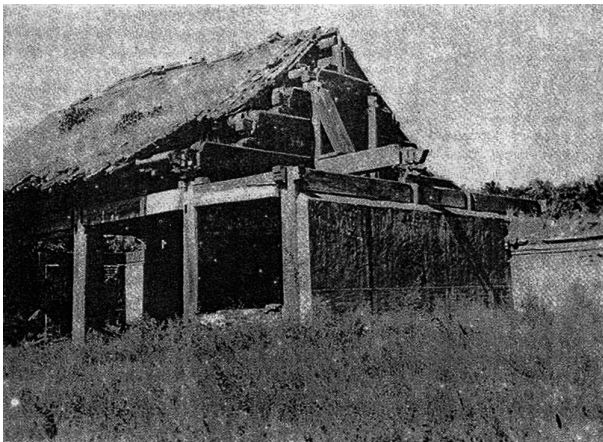
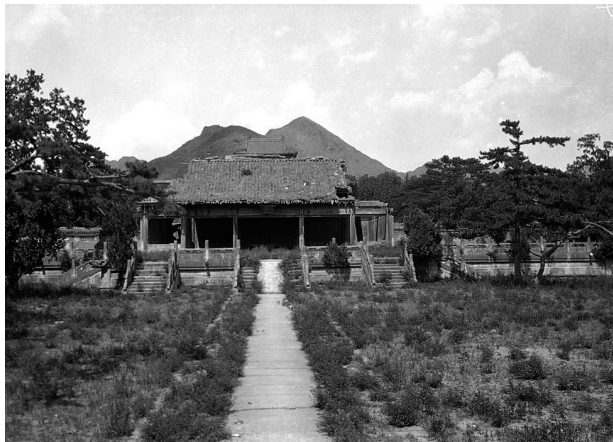
各陵祔恩殿除平面柱网互有差异外，屋面形式也各有千秋。其中献陵、思陵确为单檐，献陵最为简陋，顾氏曾评价称“十二陵制，献陵最朴”<sup>11</sup>，裕、茂、泰、康四陵在乾隆朝仅挑换大木头停，未对屋顶形式做根本改变，推断同为单檐顶。长陵、景陵、德陵、庆陵为重檐，对于景陵，顾氏认为其简朴程度仅次于献陵，规制独小，从乾隆朝对景陵享殿采取改换单檐的方案来看，其初建时应未效仿献陵采用单檐，但也不排除在嘉靖十五年(1536)经历过扩建增崇情况，永、定二陵原为重檐，后经乾隆朝改为单檐。昭陵享殿已毁无从考证。此外，长陵采用庀殿顶〔图十三〕，1931年初拍摄的历史照片显示永陵为歇山顶〔图十四〕，但也不排除永、定二陵在平面尺度缩减的情况下，将庀殿顶改为歇山顶以示统一的可能，其余陵寝则多以歇山顶更为合理。

〔图十四〕永陵祔恩殿

左: 采自《长陵修缮工程报告》 右: 采自“中国文化史迹”图像数据库, 1931年关野贞拍摄
