霍去病墓雕刻原境初探

庄家会

内容提要 长久以来，霍去病墓雕刻由于自然或人为原因被多次移位，其原始位置至今未得以确认。墓葬雕刻原境信息的缺失，是导致现有研究受限的主要原因。本文利用早期调查报告与近年的考古勘探资料，结合实地考察，对雕刻原始布局进行初步复原，探究雕刻与封土、周边环境的空间关系及雕刻间的组合关系，并讨论其意义，试图重构其历史情境。

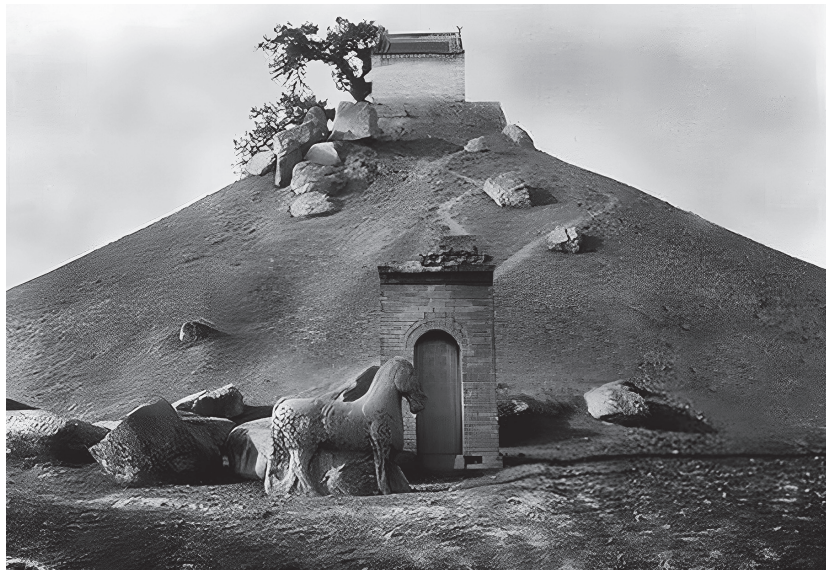
【图一】霍去病墓南侧照片 1914年3月6日谢阁兰拍摄
采自(法)谢阁兰等著,秦臻、李海燕译《汉代墓葬艺术》,文物出版社,2020年,第26页

1914年3月，谢阁兰造访霍墓时看到的是同样混乱的局面。因当日下午才到达，谢对雕刻的考察略显匆忙，观察的重点是位于封土南侧、具有圆雕性质的马踏匈奴，同时，他还发现了卧牛、卧马及跃马。从谢所拍摄的图片及绘制的平面图来看[图一，图二]，马踏匈奴雕刻立于山南石碑西侧，马头向东；卧牛在北坡半山腰偏东；跃马(图中标为“卧马”)在石碑西侧；卧马(图中标为“残像”)则在墓北距离山脚较远处。

第一组，马踏匈奴发现时摆放端正，且与清代所立石碑形成紧密的关系，而同组其他四件雕刻或倾倒，或被掩埋于黄土之下。谢阁兰、拉狄格等学者认为马踏匈奴在原位。林通雁则推测清乾隆四十一年(1776)，兴平县知事顾声雷在霍墓的南面立碑，马踏匈奴于是年由封土北部迁移到封土南部，用以配饰新立的墓碑¹¹。此看法值得注意。马踏匈奴是墓南唯一一件处于正常摆放状态的雕刻，且在低洼处，其底部被黄土掩埋部分亦极浅[参见图一]，应为从别处移至此处不久。根据现有文献和20世纪初学者的调查记录，无法判断其原初的位置，甚至是否隶属霍墓也成为问题，本文暂将其搁置。跃马位于石碑西侧乱石中，且靠近山脚处，呈倒置状态，说明人为挪动的可能性极小，更可能是从墓上滚落至此；东南角附近的伏虎、石碑前十余米的蟾蜍和象，均从地下掘出，并且蟾蜍出土时还伴有石块，也存在从墓上滑落的可能性；封土东、西、南坡坡度均为35度以上，难以安置雕刻，坡上至今可见多块向下滑落过程中滞留的石块。综合来看，这组除马踏匈奴以外的四件雕刻可能来自墓顶。原因或如马子云所推测，地震时雕刻连同石块一起滚落至墓下，或是后人为修建山顶建筑进行清理场地时，将它们推至墓下。

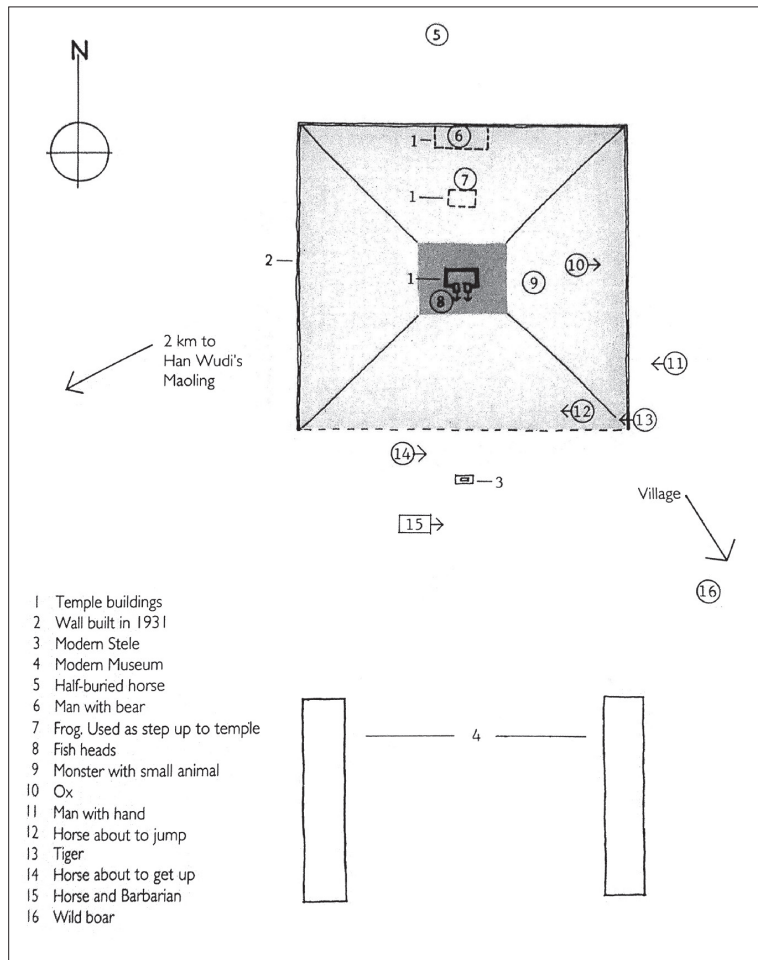
【图六】霍去病墓雕刻平面分布图

1. 寺庙 2. 封土 3. 墓碑 4. 现代博物馆图中未显现 5. 卧马 6. 人与熊
7. 蟾蜍或蛙 8. 石鱼 9. 怪兽食羊 10. 卧牛 11. 石人 12. 跃马 13. 伏虎
14. 残立马 15. 马踏匈奴 16. 野猪

20世纪90年代，帕鲁丹(A.Paludan)对霍墓雕刻的位置问题亦有关注，并依据早期调查记录也绘制了雕刻分布的平面图〔图六〕。但她将霍墓封土的形状视为方锥形，导致其图中部分雕刻的位置难以与封土整体空间相对应。谢阁兰、拉狄格、毕安琪等学者的实地考察证实卧牛、怪兽食羊在北坡半山腰，而帕图中却在墓顶小庙东面的斜坡上；跃马和残立马实为同一件雕刻——跃马，帕将其误作为两件雕刻；墓顶小庙北侧平台上的一对石鱼也被错置到了庙的南门(实际墓顶小庙只有北门)两旁；石人应在封土东北角附近，而帕图中却在东南角附近；原在墓顶小庙平台北部的蛙也被错置于北坡山腰小庙北侧。

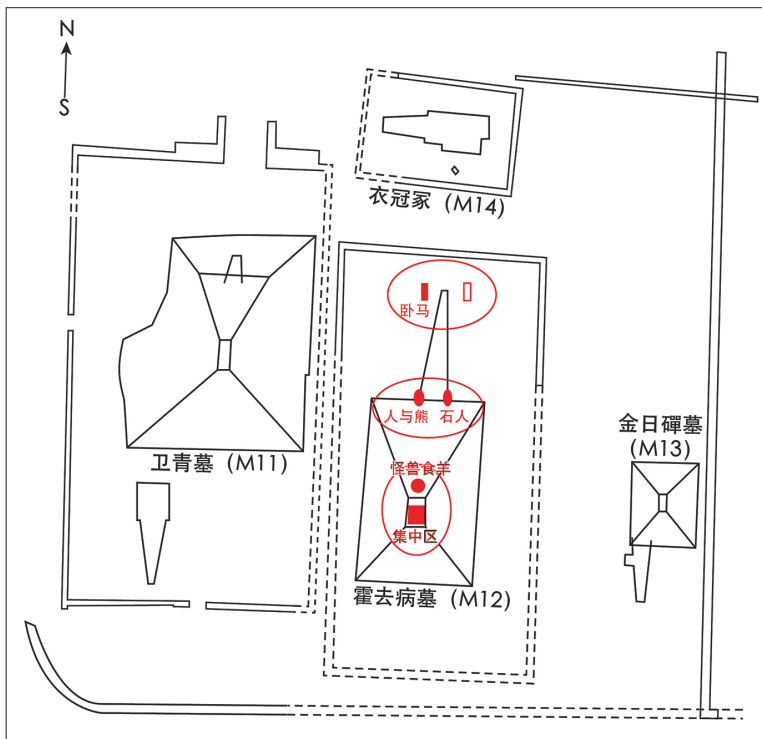
〔图八〕霍去病墓雕刻与周边环境空间关系示意图
此图参考2006年茂陵园区考古勘查资料整理绘制

M12为霍去病墓，位于茂陵陵园外，茂陵博物馆院内，南距东司马道62米，西距M11（卫青墓）33米。M12封土为山形，……底部平面为南北向长方形，底部边长东94.1米，西93.4米，南59.2米，北57.6米，顶部南北15米，东西8.8—9.9米，现地表上残存高度19.3米。M12墓葬形制为甲字形，坐南朝北。墓道平面为梯形，封土外暴露长度55.3米，宽3.2（北）、15.5（南）米，封土边缘深20.5米。墓道开口距地表0.9米，填土为五花夯土，密实坚硬，夯土厚0.2—0.3米，底部见0.05米厚踩踏层。封土堆积厚，墓室未探，形制不清。封土四周围绕有园

墙，形成墓园。平面为南北向长方形，由于博物馆叠压，大多不可探，仅就博物馆外的北部进行了钻探。东西105米，南北可探长度56.8—63.7米。距地表0.8米见夯土，夯厚0.8—1.2米，墙宽2.3—4.2米，土质坚硬密实。

根据上述勘探资料，将前文雕刻位置推论的结果与考古工作者绘制的平面图相结合，雕刻于墓葬整体空间中的方位清晰可见〔图八〕。若雕刻原初主要分布在墓地北部、北山脚附近、墓顶及北坡靠近墓顶区域三处的假设成立，将这三个分布区联系起来，可察知雕刻明显是沿着墓葬中轴线布置，这条轴线很可能是一条通往墓顶的道路；另据笔者现场观察，霍墓封土底部为南北向长方形，外部形状南部为覆斗形，北坡有一平台，相当于在南北长方形基台上坐落一座方锥形的建筑^{〔1〕}〔图九〕，封土建筑东、西、南三面坡的坡度大，登顶困难，唯北坡相对平缓，可能有道路设置。由此获得三点认识：

此外，依〔图八〕所示，将霍墓(M12)和卫青墓(M11)进行比较可以发现：两座墓园的外围均有围墙，并且卫青墓的西、北、南三面围墙均设门，北门规模宏大，有似两出阙结构，应为正门；霍墓墓园因大部分在茂陵博物馆内，考古工作者在墓地北部的钻探过程中仅发现围墙，未见与围墙相连的门阙。由此引出一个问题：规模较大的卫青墓以北门为正门，而相对较小的霍墓仅北面有墓道，墓道入口西侧有卧马，但其北围墙无门，这该如何解释呢？笔者推测M11(卫青墓)、M14(俗称“衣冠冢”)的建造时间早于霍墓，霍墓与M14之间的空间狭小，造成其北部无法设门”⁴²。由于霍墓为北向而北围墙无门阙设施，设计者可能有意将卧马作为通往墓顶道路的“标识”，表示此为通往墓顶道路的起点。
