明清时期紫禁城养心殿区建筑格局与 功能演变 ——以修缮中所见建筑遗痕为线索

Layout and Functional Evolution of Buildings in the Hall of Mental
Cultivation Area during the Ming and the Qing Periods: Studies of Traces
of Remains in Renovation

Journal of Gugong Studies 2023 Vol.24

内容提要：

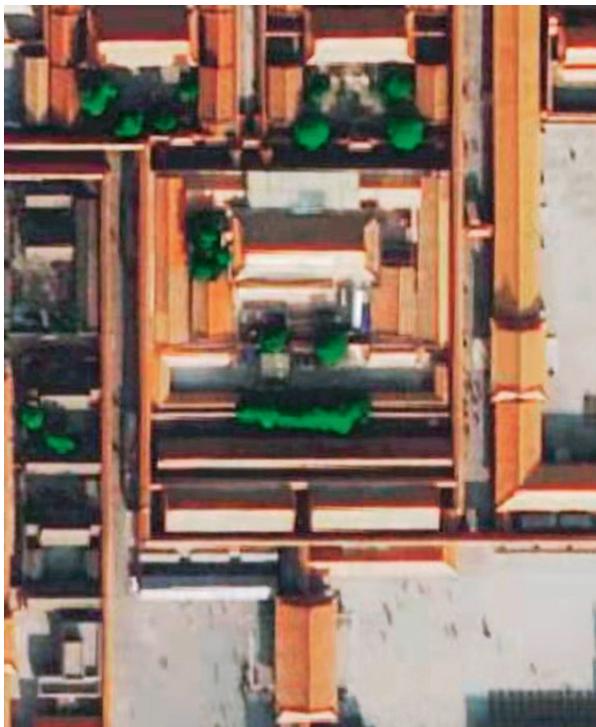
图1 养心殿区现状卫星图

养心殿建筑群位于紫禁城内廷西侧最南端，北接西六宫，南为隆宗门广场，东侧是乾清宫，东南为外朝三大殿，西与慈宁宫及三宫殿三所殿区隔巷相对〔图1〕。养心殿初建于明代中期，虽处于内外廷交会之处，但在明代史料中却记载寥寥。清代自顺治帝入主紫禁城后，除康熙帝外，其余九位皇帝均曾将这里作为勤政燕寝之所。因此，彼时养心殿成了清朝真正的政治心脏所在。这一时期，关于养心殿的文献记载可见于清宫档案之中，内容大多是发生于该地的各类事件，而其建筑陈设、修缮改造等情况，虽可见于《内务府奏销档》《样式雷图档》等清宫档案，以及分别绘制于康熙、乾隆时期的《康熙宫殿衙署图》《乾隆内府绘制京城全图》，但仍无法与现存建筑布局逐一对应，留下了不少疑惑。

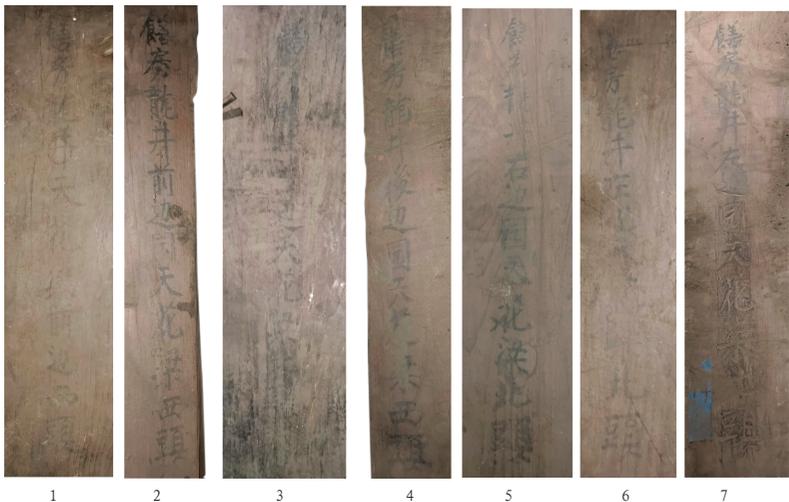
图3 养心殿正殿明间藻井构件上7件以“膳房”命名的大木题记

(1) 膳房龙井后边圈天花梁西头 (2) 膳房龙井前边圈天花梁西头 (3) 膳房龙井天花梁前边西头 (4) 膳房龙井右边天花梁北头 (5) 膳房龙井右边圈天花梁北头 (6) 膳房龙井左边天花梁北头 (7) 膳房龙井左边圈天花梁北头

识，除了常规的位置描述以外，在养心殿正殿明间藻井构件上，有7处以“膳房”命名该殿〔图3〕。并且，这29处题记中，对建筑的明确命名只此一种。此外，在养心殿东配殿和西配殿的梁架之上，我们也找到了与之匹配的“膳房左厢房”和“膳房右厢房”的题记。不仅如此，在《明官史》卷一《宫阙规制》中，还提到出入养心殿的遵义门，曾名膳厨门³。

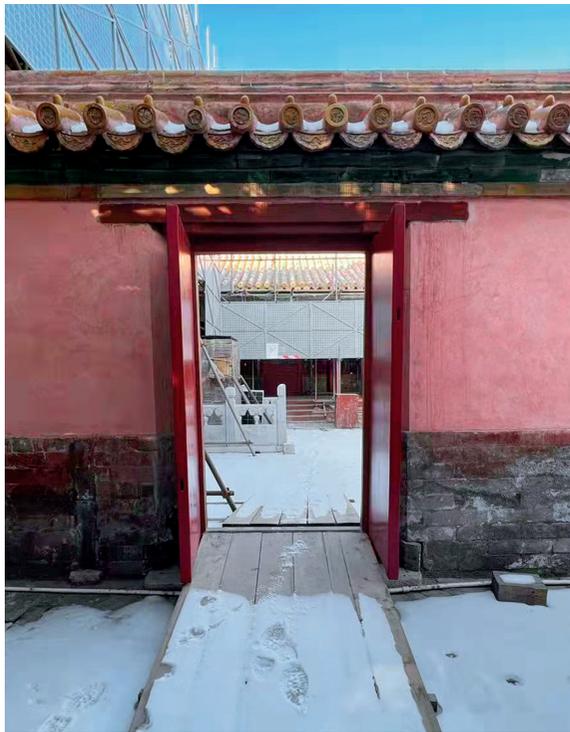
图11 L形卡子墙现门洞正对体顺堂明间正门

一致，宽度略窄，但奇怪的是其木梁极薄。我们在实地勘察时发现，现存北墙上门洞与体顺堂明间正门几乎完全相对，这也并不符合中国传统建筑布局中，院门不与房门直接相对的做法。由此可见，乾隆中早期时开于东墙的小门，曾因故改到了北墙东侧，随后北墙东侧仍不便使用，最终才只能改到了现存位置。为何这个小小的随墙门至少两次移位，并且最终移到了似乎不太合理的位置呢？笔者在清晚期的一张养心殿地盘样中寻得一丝端倪。国家图书馆档案号为YSL173-0032的这张清末地盘图中，可以看到这道“L”形小卡墙的拐角处曾有拆改水房的计划，其位置正好在《京城全图》中门洞和此次修缮时所发现封堵门洞之处〔图11〕，或许正是此时的拆改，致使门洞最终只能挪到了现在的地方。而此次发现的被封堵的门洞，由于其宽度较窄，且

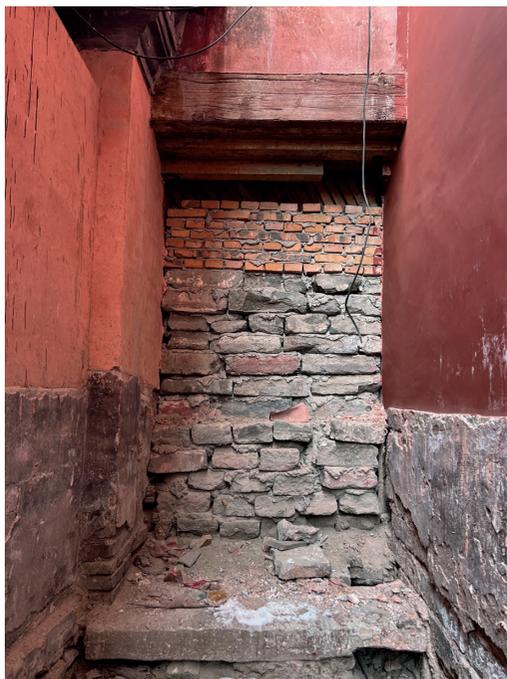
图12 值房区通往御膳房区西边门洞北侧痕迹

我们发现的门洞遗痕并非如《京城全图》中所示，位于养心殿区西侧院墙与御膳房西井亭中间，它的门中线向西偏移了0.85米，西侧紧贴着养心殿区院落西墙，东侧正好为现西值房后檐墙。门洞宽1.32米，北面距台

明上皮高2.14米，南面距地面2.33米。门上有木过梁，过梁厚0.055米，长1.75米。从值房区向南观察门洞遗迹，西南值房后檐墙的冰盘檐与木过梁的叠压关系为：值房压在了更早期的门洞过梁之上。从御膳房区向北观察门洞遗迹，可见西南值房天沟排水口正好开在门洞东端。如果天沟排水口筑成时间在门洞之前，则门洞位置或宽度应该与现存不同〔图12，图13〕。因此，笔者推测，现存西值房应为该门洞封堵后所建。那么，门洞到底是什么时期封堵的呢？
