热河普陀宗乘之庙 乾隆朝建筑原状考

杨 煦

内容提要 清乾隆年间在热河修建的普陀宗乘之庙，经清中晚期变迁及20世纪修缮工程，建筑现状与乾隆朝已有较大出入。本文基于田野考察、修缮工程师访谈、清宫档案文本和历代图像资料，对该庙乾隆朝的建筑原状进行了细致考证，包括已塌毁的无量福海殿、九间房，形制发生改变的大红台群楼、御座楼区域、平台殿，非原始设计而属后续添建的塔罩亭、千佛阁以及档案名称失载或功能被误判的“呀嘎达噶楼”、“哑巴院”等组成部分，捋清了该庙原初形制、变化时间节点和称谓指代。对原状的考证为进一步的建筑史研究提供了基础。

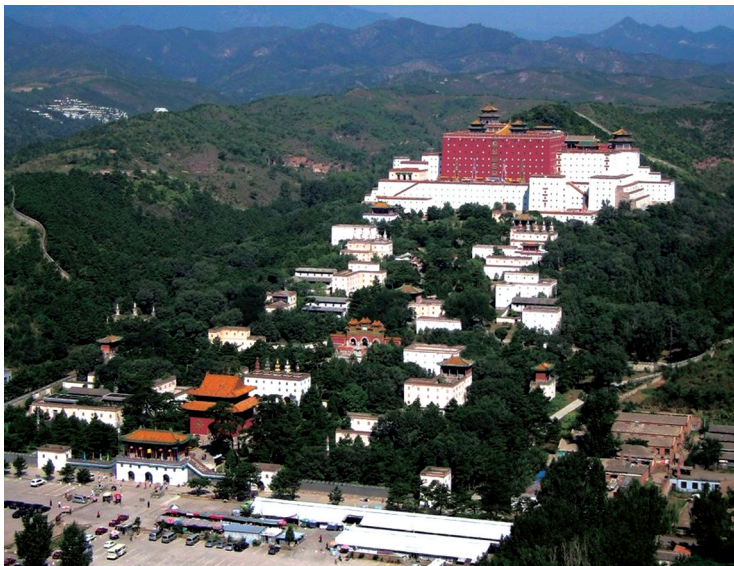
〔图一〕普陀宗乘之庙现状鸟瞰

普陀宗乘之庙〔后文简称为“普庙”，图一〕建于乾隆三十二年至三十六年（1767—1771），系乾隆皇帝为其本人六十寿辰和其母崇庆皇太后八十寿辰庆典而敕令兴建。普庙占地22万平方米，是热河外八庙建筑中规模最大的。它位于热河（今承德）避暑山庄北部狮子沟峡谷的北侧山体上，坐北朝南，占据了整个狮子沟寺庙群的中央位置。庙名中“普陀”为梵文Potalaka（音译普陀洛迦，亦称补陀洛山）的简写，即佛经所载观音菩萨住地，义同布达拉宫的梵文名称；“宗乘”是佛教弘扬某派教义的道场，“普陀宗乘”即观音菩萨道场之意。

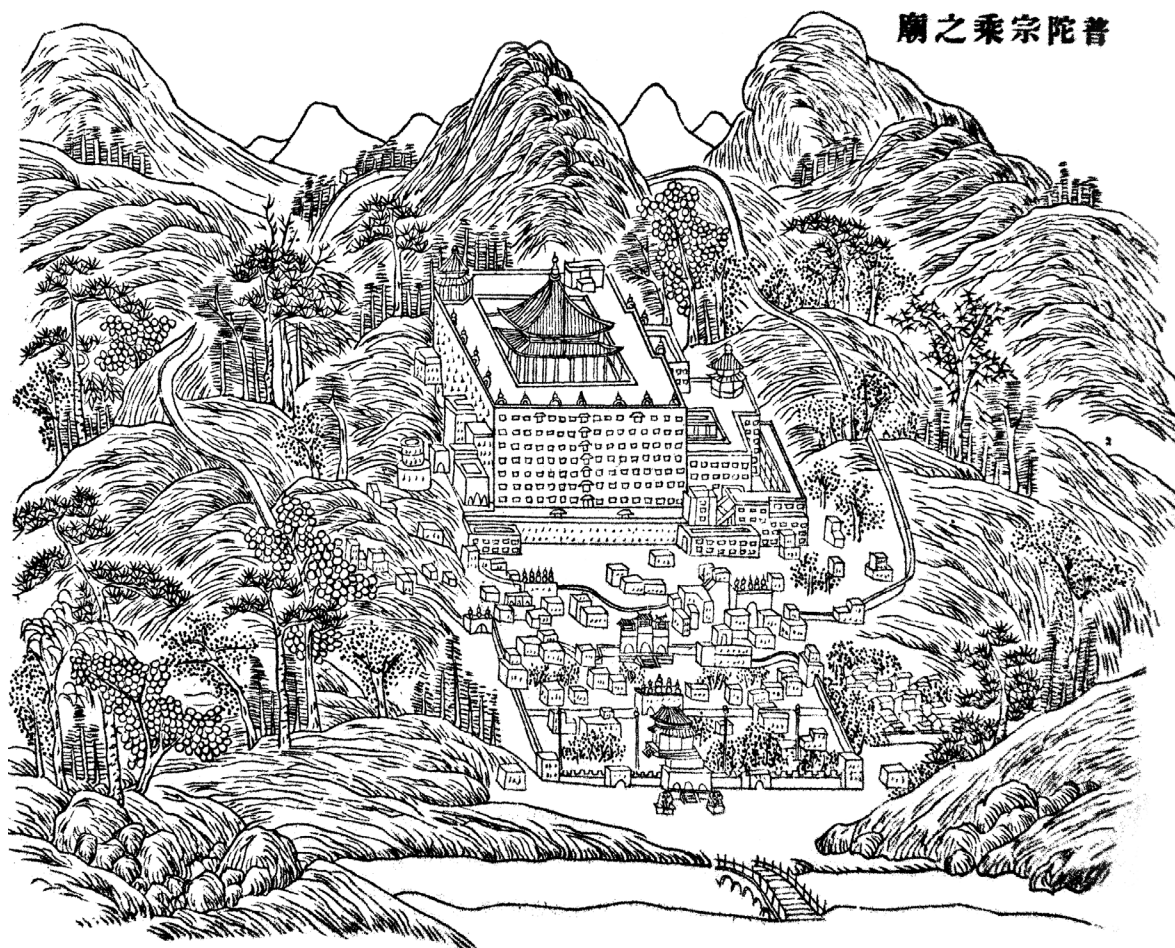
〔图四〕乾隆四十六年《钦定热河志》附普陀宗乘之庙全图

《钦定热河志》虽提到前殿“无量福海”，但书中所附普陀宗乘之庙全图〔图四〕的轴线上却无此殿堂。热河外八庙中前汉后藏式寺庙存在一种现象，即前部汉式主殿很可能于寺庙宣布竣工甚至开光使用后才在某一时间开始建造。乾隆二十二年普宁寺工程查勘称：“热河普宁寺工程三样楼上架枋梁大木……下架柱木……大悲菩萨现在使头遍布……各部洲并日月台已经彩画合糙，各部洲佛像……北部洲两边抄手墙……庙西喇嘛厨仓房、马棚等座俱已完竣。”¹²其中三样楼（即大乘之阁）、各部洲、日月台乃至仓房马棚等次要建筑均有记录，前部中心主殿——大雄宝殿却未提到。普宁寺虽于乾隆二十四年最后完成，但“主体工程仅用了一年时间”，从乾隆二十年夏天动工，“至次年春天便大体竣工”¹³，故普宁寺至少在主体工程（指后部藏式部分）完成时还未建造大雄宝殿。至乾隆五十二

除文献材料外，在由宫廷画师绘制的表现乾隆三十六年普庙落成典礼法会之《万法归一图》中，也将大红台第四层绘制为完整的四面，而非局部加高〔图八〕^{〔5〕}。如果说认为该图或许出于为了表现庆典场面需要而脱离实际，以完整四面楼获得更为规整的背景建筑的话，那么，在此还可提出另一幅产生于乾隆朝的图像，以支持整体四层的事实，即《钦定热河志》附普庙全图〔图四〕。图上，六方亭下亦非现状的局部基座，而是完整的四面群楼。

只能姑且接受这种说法。”¹可见，“戏台”之称或为以讹传讹。御座楼区域在大修前仅存外围砖墙，回廊和“戏台”现状为20世纪复原设计²。虽然该处的层数与“普胜三世”相符，但考虑二者间的关联却存在困难。一方面，乾隆朝《热河志》所附普庙全图[图四]上的御座群楼南侧顶部并无高出的一层，乾隆朝可能没有该设置；另一方面，“戏台”背对群楼南侧砖墙，面向天井，实为坐南朝北，亦颇难解释。

事实上，御座楼区域建筑的改动除前述北侧楼体被填实砌死外，还涉及“曲尺白台”的拆除。《热河志》附图[图四]上大红台东侧呈“口”字形天井的是今御座楼，在这组楼体之外，沿东、南两侧筑有折尺形的平顶矮楼，折尺的南段西端似通过一斜向蹬道通向“文殊胜境”楼的底部，并进一步连接“文殊胜境”楼南边的蹬道³。该建筑现已不存，乾隆三十六年六月初六《工程成数》记“东边曲尺白台应拆砌台帮已拆至大料石，现在接砌红砂大料石，安得六层，现安第七层”；六月十六又记“东面曲尺白台红砂大料石安得十一层，现安第十二层，南北二面接砌台帮”，其中“曲尺白台”与[图四]中折尺形矮楼当有对应关系，似为一下白上红的石砌建筑。该处或在乾隆四十年被改建为加固御座楼体的戏台（详见后文“哑巴院”部分讨论）。从这些变动来看，该区域的变化相当大，乾隆朝很可能没有“戏台”这一建筑物，其第一次出现于图像已到嘉道年间[图九]，故难以建立“戏台”与“普胜三世”的关系。“普胜三世”楼最可能的存在，仍是前述御座楼北侧厚墙被填实前的楼体，其内部结构未知，尚不能解读“三层”何来。

西一座单檐歇山顶的单层殿堂，亦难以“楼”呼之。〔图四〕普庙全图上洛伽胜境处显示为一平顶楼房，正好为二层，且该楼为南北走向，坐落在御座群楼西北角厚墙上。图像中的表现在现存实物上有一旁证，即〔图十一〕所示大红台东群楼北半部的外侧向内收进一间，现在的洛伽胜境殿西檐已伸入这块缩进处。如果说该缩进处是为让出这一距离，那么缩进部分的南北长度与现洛伽胜境殿进深相比未免过大；若原存南北向二层小楼，这一缩进空间则相当吻合。

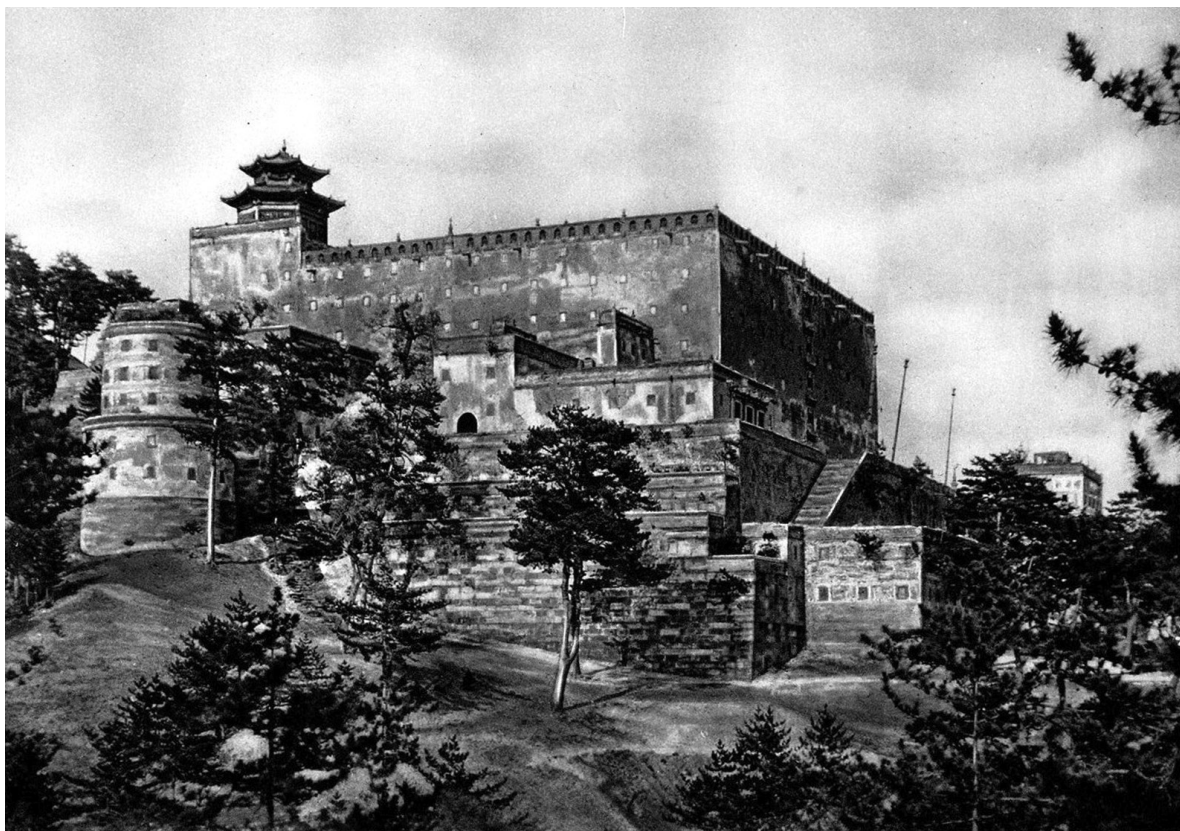
〔图六〕〔德〕恩斯特·柏石曼 (Ernst Boerschmann) 于1906年所摄主体建筑西侧情况 采自Ernst Boerschmann. *Baukunst und Landschaft in China*. Verlag Ernst Wasmuth A-G Berlin, 1926. p.42

文献中“白台以上”的描述，似非指设于白台以外由平地登上白台基座的蹬道，而当指由白台基座登上大红台群楼一层的蹬道。千佛阁北侧即设有蹬道通向大红台一层西南角。实地考察可知，该蹬道埋于一方形楼体中，蹬道顶端通过一方形平台与大红台入口连接。方形平台上尚存4×4共16个柱础遗址，表明该处曾有三间×三间的建筑，1906年普庙西侧照片的中心位置门洞所在楼体上方的小型方楼为包围九间房遗址的围墙〔图六〕。该建筑正处于蹬道与大红台入口之间，必为一交通空间，形成大红台西侧入口的“门罩”。九间房究竟拆卸于何时仍然存疑，因为虽然大臣为节省入不敷出的钱粮主张拆除并将地基夯实，但道光帝却颇具深意地批注道：“看汝等总在用工之多寡讲究，未明朕意也。另有旨。”^{〔1〕}笔者并未找到道光帝的额外旨意。

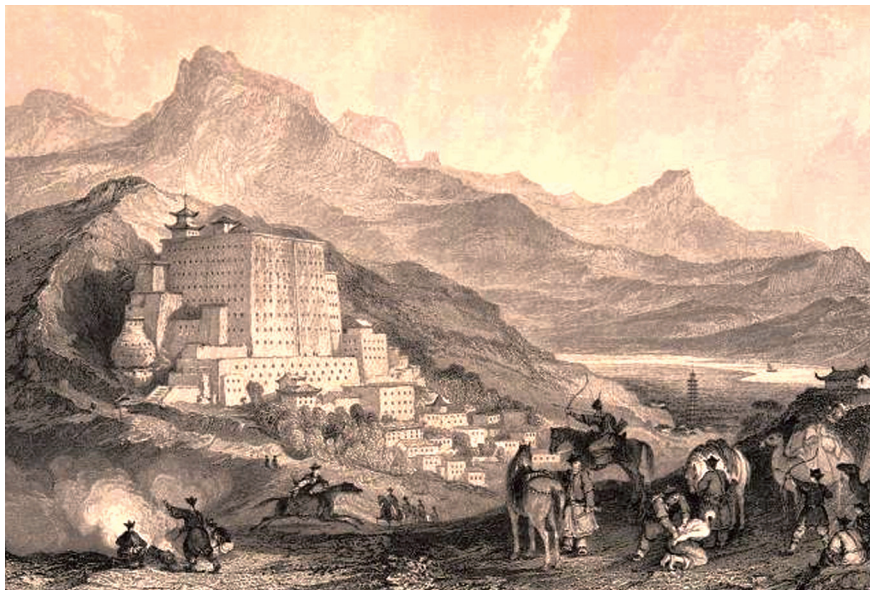
〔图九〕乾隆五十八年William Alexander随马夏尔尼访华时所绘铜版画中的普庙形象 采自Thomas Allom.
China, in a series of views, displaying the scenery, architecture, and social habits, of that ancient empire. London: Fisher, 1843.

乾隆五十八年（1793），英国画师William Alexander随使臣马戛尔尼访华期间，将当时普庙的形象绘制在铜版画上〔图九〕。画中的大红台比今日更为高耸，六方亭下亦无基座，红台顶部为完整的四面楼体。

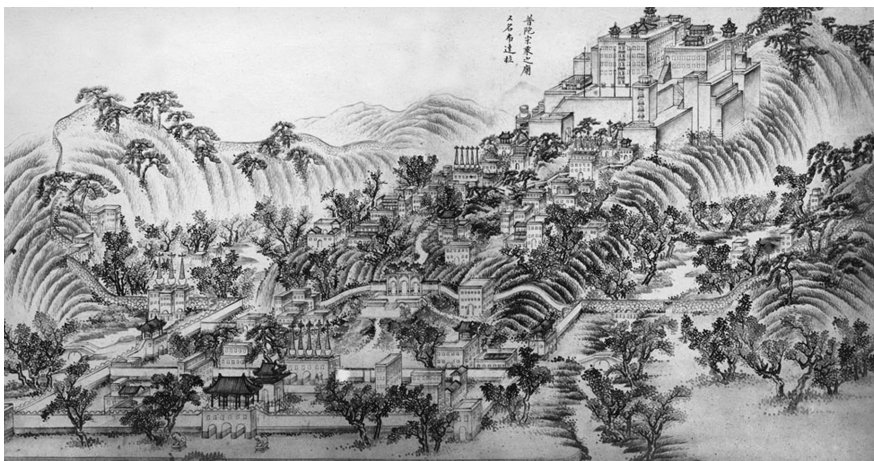
〔图十〕洛克非勒财团档案室藏《热河园庭外庙图》之一（刘阳先生提供）

图》，是迄今所见热河建筑最为精准的清代绘画。根据图中所绘避暑山庄内建筑存废状况推断，整套图应绘制于清嘉庆至道光时期¹⁾。其中一张用西方透视手法绘制了普庙的鸟瞰图〔图十〕，记录了该次改建之后不久的状况。图上大红台的最上层已经拆除，仅存六方亭下的一段。

洛伽胜境殿现存台基阶条石为正方形截面的大方石。据王福山先生长期从事古建修缮工作所得经验，乾隆朝热河地区惯用长方截面的阶条石〔图十四〕。故现洛伽胜境殿很可能曾在后期被改建，在嘉道时期已演变为单层歇山木构〔参见图十〕，这在文献中并无反映。故此，“七辈喇嘛楼”当为今“洛伽胜境殿”之前身，而在乾隆时期这两个称谓是混用的。

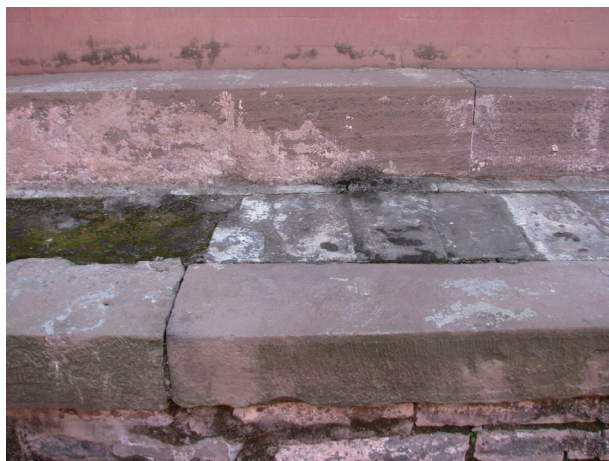
〔图十四〕洛伽胜境殿台基条石，下层为乾隆朝做法，上层疑后期做法。

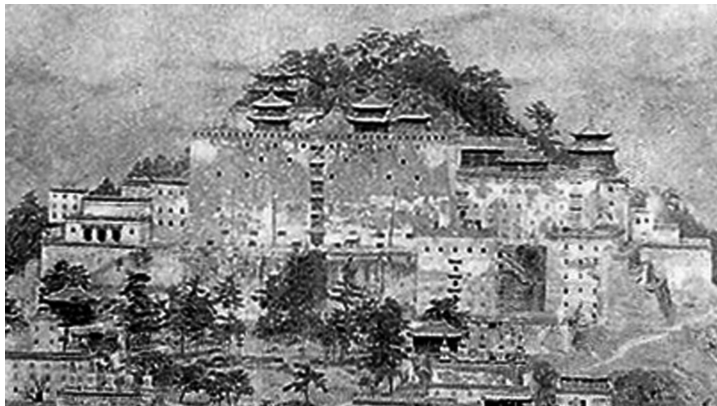
〔图十五〕清末平台殿倒塌前影像

上:Alfons von Mumm摄于1902年之前;下:Ernst Boerschmann摄于1904年之前

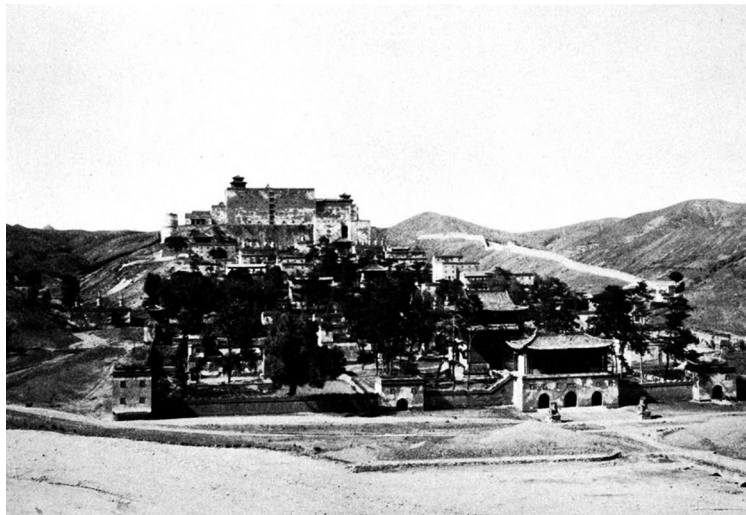
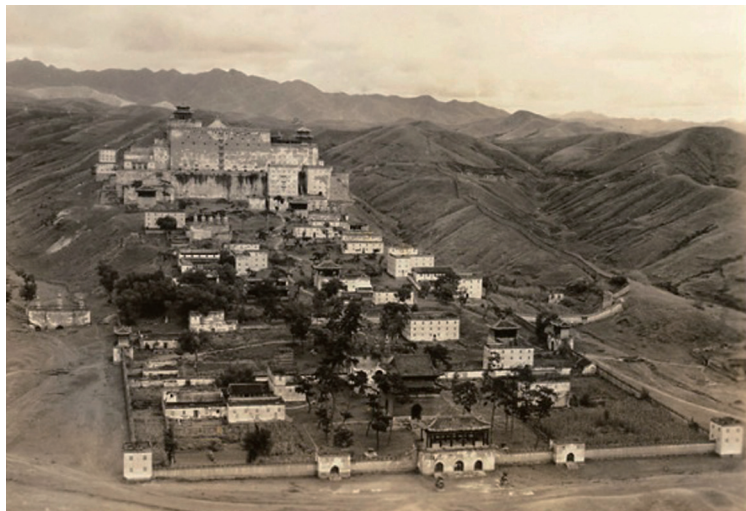
〔图十六〕塔罩亭倒塌后影像

上:斯文·赫定摄于1930年;下:Hedda Morrison 摄于1934~1935年

有塔罩一座，每座约高六尺有余，内设紫檀木塔各一座，其塔计九层，每层计高五尺五寸，通连顶座约高五丈有奇，每层内设小铜佛一百二十尊。查此东西塔罩原依群楼为恃，因群楼坍塌殆尽，塔罩无倚，以致东塔罩先行坍塌落地，将紫檀木塔并小铜佛砸伤；其西塔罩……向西北歪闪，亦将及颓坍，情势甚虞。正拟奏请设法保护间，复据管庙园丞锡恩等报，称于七月二十六日戌时西塔罩复行坍塌落地，亦将紫檀木塔并小铜佛全行砸伤，并将万法归一殿头层前檐砸伤，四间门窗亦间有伤损，木植砖瓦堆积殿前……嗣因中外失和，銜與西幸，未能勘议覆奏……”^{〔1〕}故此二亭均坍塌于1904年^{〔2〕}。

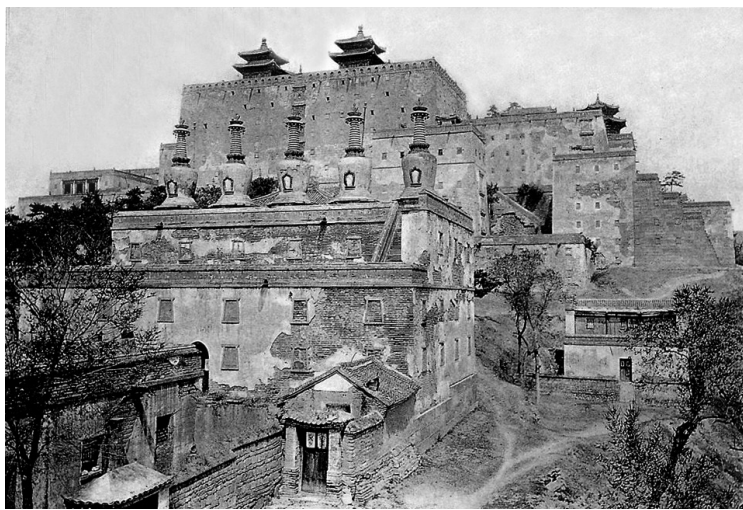
〔图十八〕塔罩亭倒塌前影像

上:Alfons von Mumm 摄于1902年前;下:Ernst Boerschmann 摄于1904年前

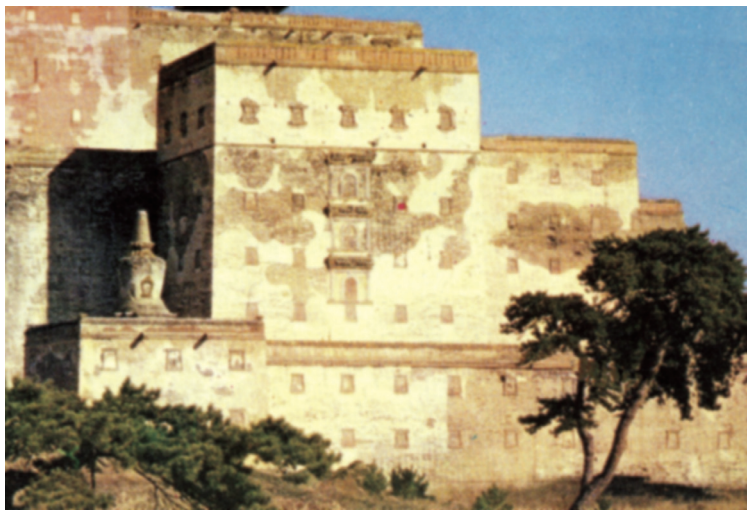
〔图二十〕花台上呀嘎达噶楼(文殊胜境) 采自《承德古建筑》

故此，所谓“呀嘎达噶楼”所指应为文殊胜境殿所在楼体〔图二十〕。此处的另一佐证是《钦

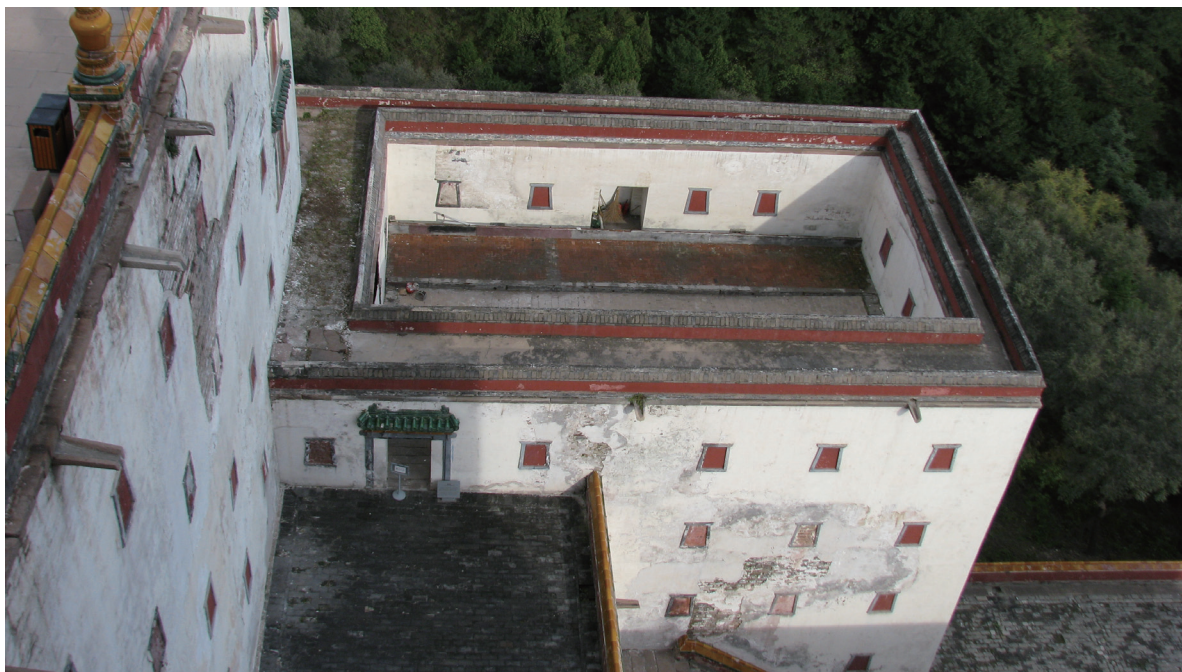
〔图二十一〕哑巴院所在楼体

今天在普庙主体建筑之上，还可见到若干与“哑巴院”类似而无内部空间的大体量实心砖石砌体。主体建筑西侧、东侧和北侧的层叠块状，均为紧贴白台基座的实体〔图三〕。这些实心结构重量大，既不供人登临也无供奉，应当只有结构力学上的作用，即充当在侧面加强高耸的白台基座使其不致坍塌的“戗台”〔图二十二〕。笔者相信，“哑巴院”楼体主要意义也在于此。

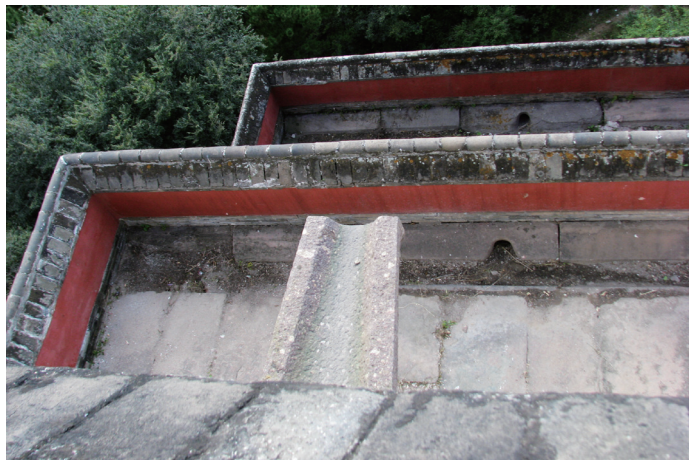
〔图二十二〕白台基座外西侧实心戗台（东向西俯视）
