从样式雷图档解读咸丰帝 “暂安奉殿”工程*

王方捷 王其亨

内容提要 咸丰帝宾天后，因陵寝尚未竣工，被迫建立“暂安奉殿”暂厝梓宫。本文通过对样式雷图档的鉴识、整理和解读，综合梳理其他史料，还原咸丰帝暂安奉殿的设计，以及改建东陵隆福寺行宫为暂安奉殿的过程。进而讨论了作为清代首次建置的大行皇帝暂安奉殿，及围绕该建筑展开的咸丰帝奉安仪式的一系列筹备工作，揭示出建筑工程对晚清皇家葬礼产生的深远影响。

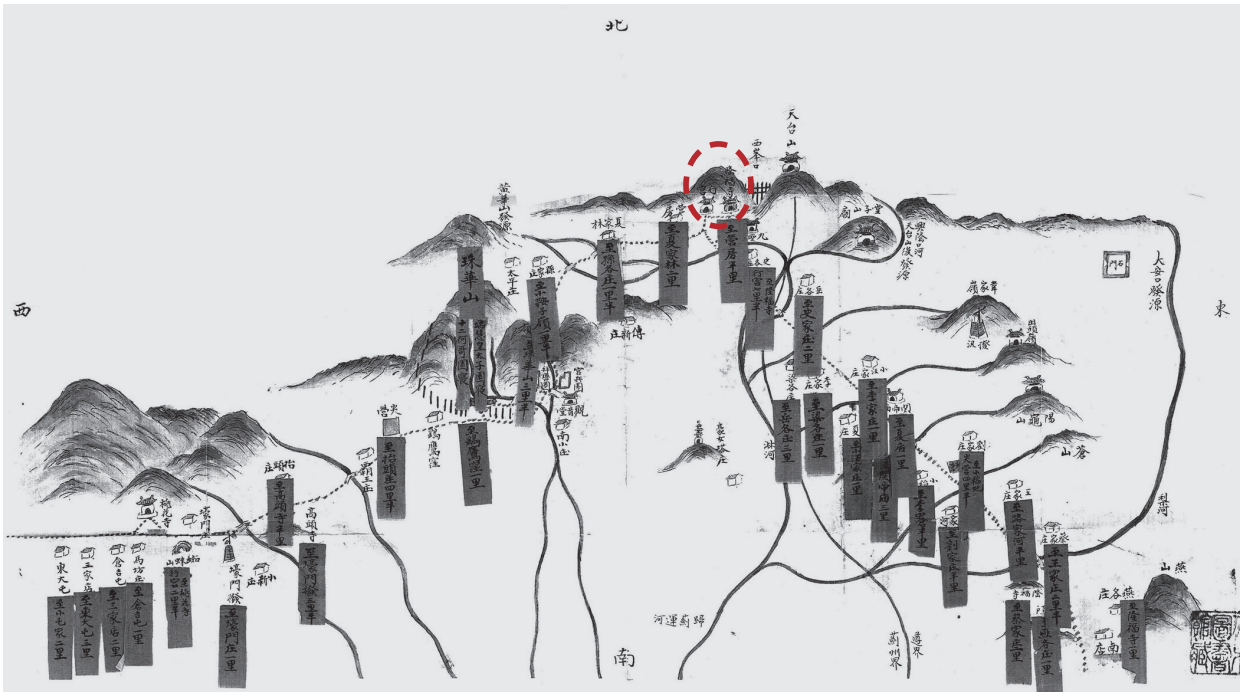
〔图十二〕同治四年《城门村至隆福寺御道图》(215-4),由北京至东陵的最后一段路程。隆福寺位于图面上部中央(红圈处),道路以虚线表示,贴签标注各段道路里程。下为该图局部

程”¹³。雷思起奉命分段绘制了精详的图纸¹²,沿途行宫、村镇、寺观、营房、桥梁等重要地点及各段里程一目了然〔图十二〕,为相关官员督办工程、布置防务提供了可靠依据。

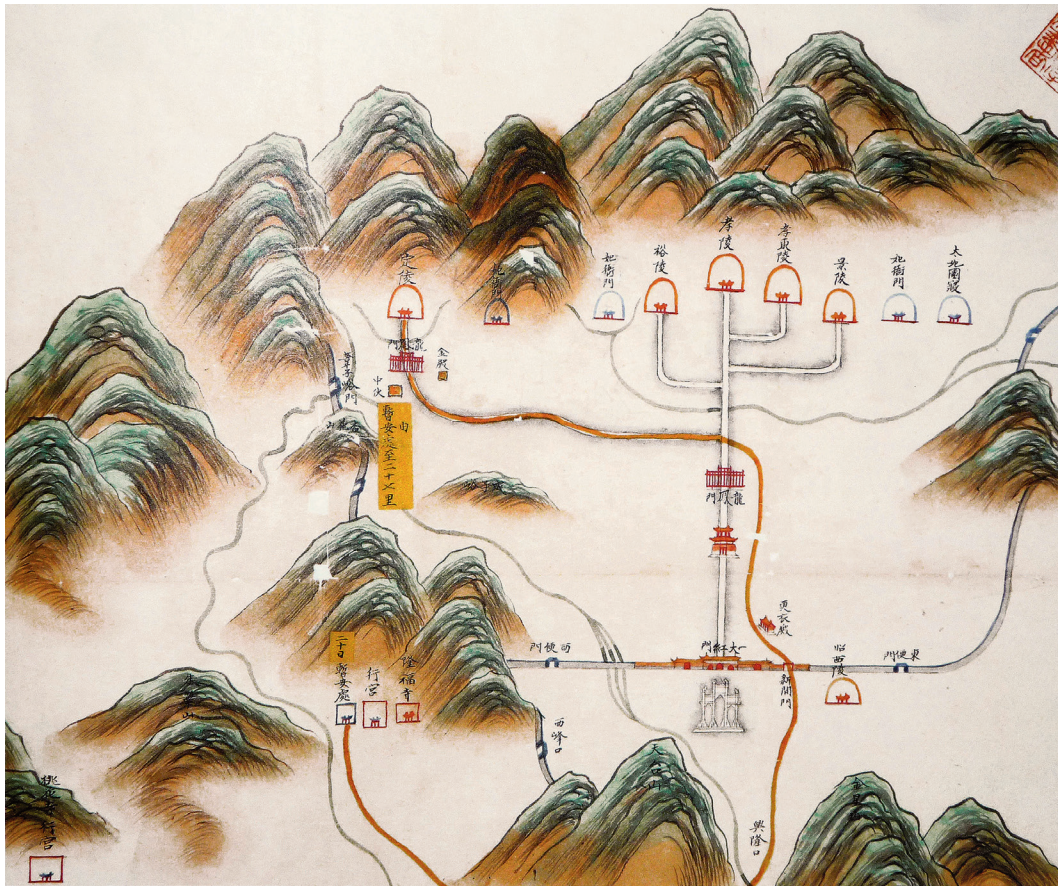
〔图十三〕同治四年《东陵黄幄地盘道路图》(书5419),下为该图局部,用朱红色绘出的均为关键要素,包括以下重要地点:隆福寺、行宫、暂安处、大红门与“新开门”、具服殿、预定拜谒的祖陵、定陵及其附近为皇帝、太后等人休息、更衣、用膳而临时设置的中伙和金殿。图中标示两条路线:(1)九月二十日,梓宫由暂安处奉移定陵恩殿,全程27里;(2)九月二十二日,梓宫永安地官后,恭送神牌沿原路出兴隆口,离开东陵返京,升祔太庙

(1)梓宫奉移路线〔图十三〕:九月二十日,梓宫出暂安处,绕天台山南麓,经兴隆口(又称龙门口)进入陵区。因大红门宽度不足,需在大红门东侧临时破墙开门,供运送灵柩的队伍通过¹³。再经由神道抵达定陵隆恩殿。

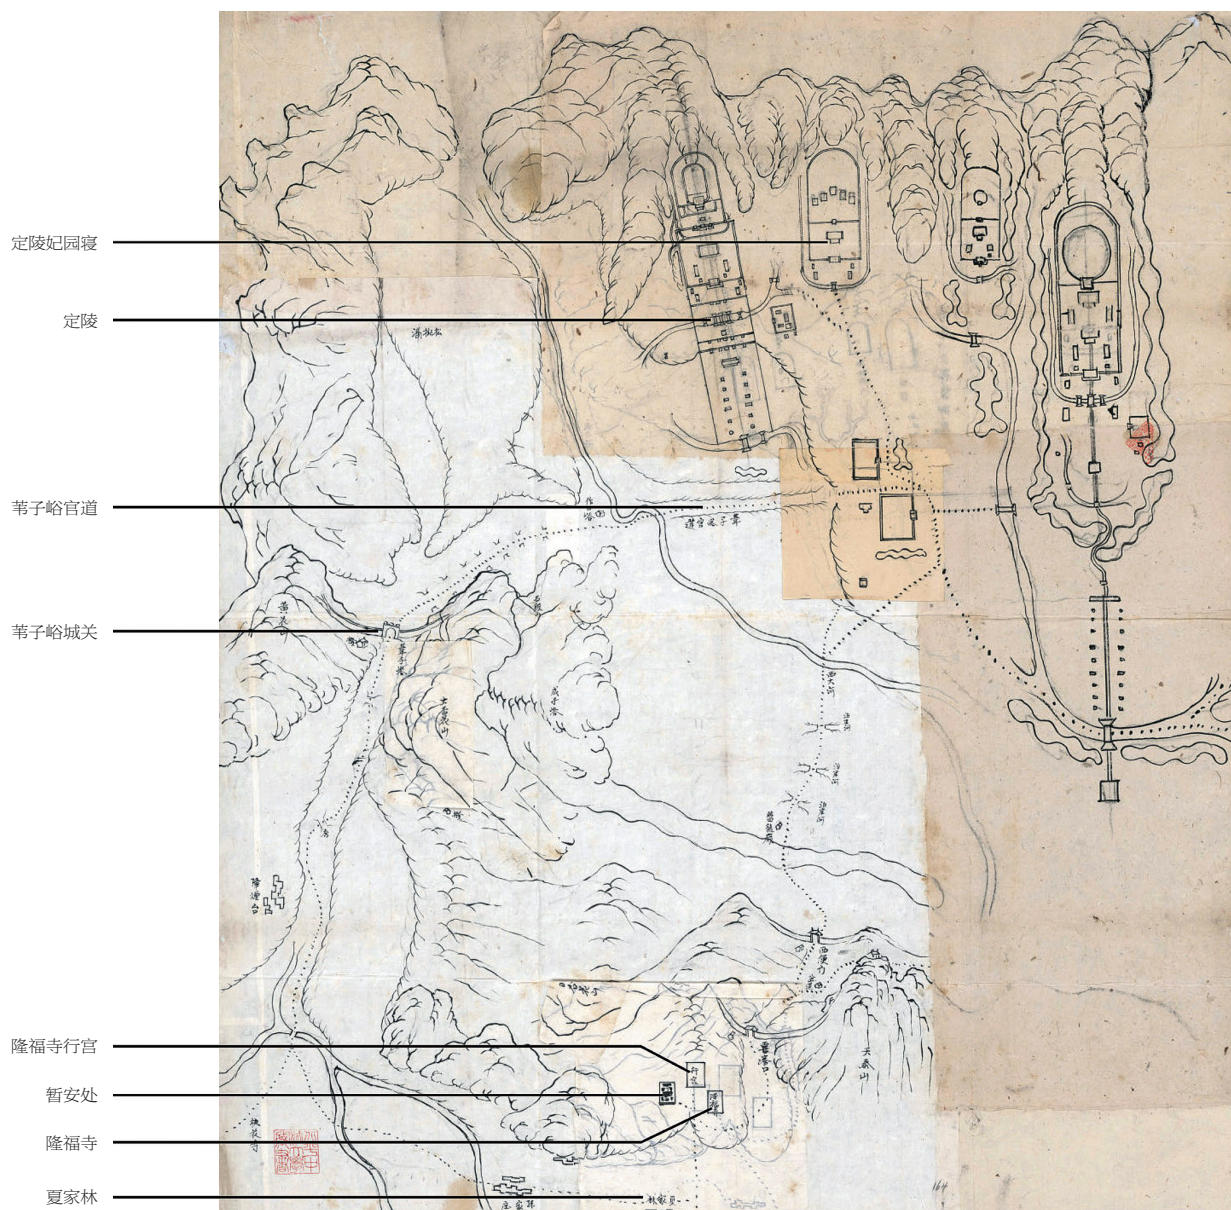
〔图十六〕同治四年《隆福寺至定陵道路地图》(书3876),详细绘示“闲道”走向,及沿途村庄、关口、桥涵

(3) 闲道〔图十五，图十六〕：自隆福寺暂安处出发向西绕行陵区外围，由葦子峪水门进入陵区，经葦子峪官道抵达定陵，全程仅19里余，是最便捷的一条路线，加之不经过陵区正门——大红门，故称“闲道”，供日常使用。九月十九日帝后一行抵达东陵当天，雷思起便特意在这条路线上距离隆福寺最近的一处村庄租房暂住³¹。不难推想，雷思起及其同事在葬礼期间沿这条闲道奔忙于隆福寺和定陵之间，筹备各项仪式，面见各级官员，处理各种琐事。二十日，同治皇帝在暂安处跪送梓宫启行后，即由闲道先赶赴定陵，等候跪迎梓宫³²。二十二日，奉安礼成，帝后循此路线返回隆福寺行宫³³。
