# 崇庆皇太后《万寿图》中大报恩延寿寺牌坊述论

Discussion of the Memorial Gateways at the Grand Temple for Returning Favors  
and Extending Life Depicted in the *Birthday Celebrations of the Empress Dowager  
Chongqing*

Journal of Gugong Studies 2016 Vol.17

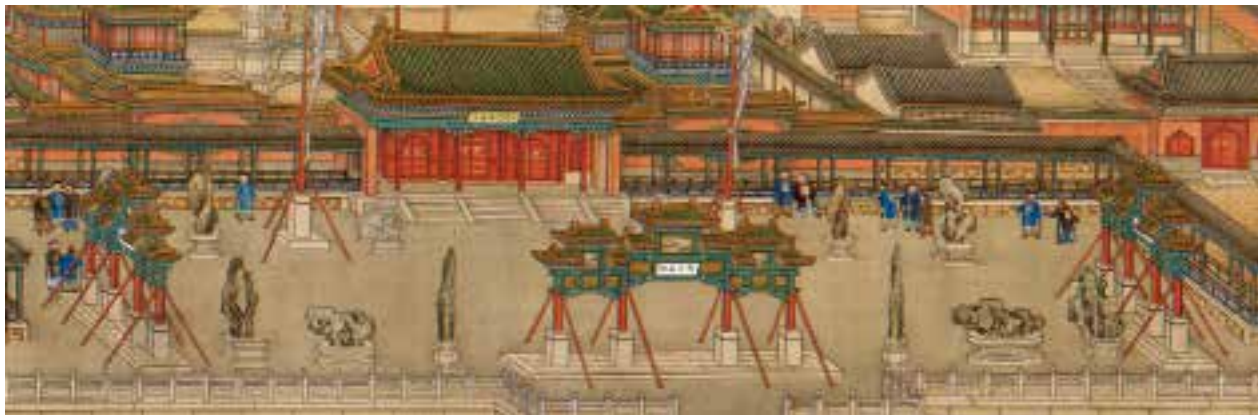
图1 大报恩延寿寺山门前的3架四柱三门九楼木牌坊

第1架至第3架牌坊,位于大报恩延寿寺山门前的3架四柱三门九楼木牌坊〔图1〕,分别位于山门前广场的东、西、南三个方向,此3架牌坊围合成一个半包围的“品”字形区域。

四柱三门九楼式木牌坊, 共有 3 架, 即大报恩延寿寺山门前的三围合式牌坊, 以“品”字形布局, 排列于广场的东、西、南三个方向, 每架牌坊的整体结构呈“一”字平面展开, 且形成半围合状, 与北面的山门形成一个宽阔的广场。

牌坊的立柱是其重要构件之一。立柱包括楼柱、戗柱<sup>1</sup>、冲天柱等。在古建筑木牌坊中,由于牌坊属于单片建筑,而北方风沙频繁,牌坊接受的风荷载极大(风荷载是空气流动对工程结构所产生的压力),戗柱的作用,是为了保持立柱及整体结构的稳定性。《万寿图》中大报恩延寿寺前的3架九楼式木牌坊,每架牌坊立柱的前后共有8根斜撑的戗柱作为支撑。这3架牌坊立柱的根部均被矩形条形石块紧紧抱住,这些条石称为“夹杆石”<sup>2</sup>,也是牌坊特有的构件之一,用石头将立柱的柱脚部分牢牢包夹在条石中,不但使柱子埋入地下部分避免直接接触土壤,延长木柱寿命,而且避免柱子下面被雨水侵蚀,在牌坊整体稳定方面起着很重要的作用。图中3架牌坊的4根立柱均有“夹杆石”,其上部还用铁箍围绕条石紧紧地勒锁一圈,目的是为了“夹杆石”更加紧密牢固地抱住立柱。

牌坊的装饰多体现在其“楼”的额坊、柱顶上。如大报恩延寿寺山门前的四柱三间九楼牌坊,大理石额坊上的自然纹理,形成一幅天然山水画;额坊两侧的花板上均有金色龙纹图案装饰,楼顶均为绿瓦黄剪边歇山顶。选择绿瓦,应是考虑到此为园林中建筑,绿色与周边环境更为协调,而加以黄瓦剪边,则强调了它的皇家属性。再如转轮藏小院前的垂花门式牌坊,从图中看,立柱两侧的柱端,饰以莲花形而非一般火焰形的垂花进行装饰,这一选择,以莲花超凡脱俗的形象表达出寺庙的神圣与清静。此牌坊与大雄宝殿前的牌坊均为冲天柱式牌坊,由于立柱高于檐顶,为了防止风雨侵蚀木柱,每个柱顶上以绿色蹲兽作为装饰,它在装饰的同时,也起到防止风雨侵蚀木柱的作用。7架牌坊中,除一架石牌坊以外,均为木质坊,彩画也均以蓝、绿色调为主,图中牌坊的彩绘风格与现存颐和园“涵虚”牌坊相同,均为皇家官式建筑风格,其端庄、古朴的尊贵气质跃然纸上。寺庙原是一个庄重、肃穆之地,牌坊清雅的装饰为人们在视觉和身心上提供了美感的调节。

此功能主要指它对建筑的标识、导引并提升建筑等级的作用。中国古建筑群布局的特点,最重要的是设立中轴,左右对称;同时,由多个单体建筑围合成多进院落,再由多个院落串联成群,最后都聚集向主要建筑。《万寿图》中大报恩延寿寺正是这样一座布局严谨的皇家寺庙建筑群。其山门前的3架四柱三间九楼式木牌坊,作为寺庙的标识,位于整个大报恩延寿寺建筑群中轴线的最前端,3架牌坊围合成宽敞的空间,同时又营造出皇家寺庙庄严神圣的气氛。

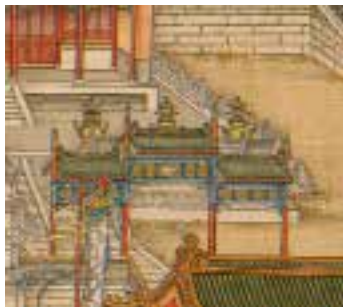
图2 大雄宝殿前1架四柱三门三楼冲天柱式木牌坊

第4架牌坊,位于大雄宝殿前宽敞的院落中〔图2〕。院子的中轴线上有一长方形水池,一座石桥横跨于水池上方,桥头立1架四柱三门三楼冲天柱式木牌坊。

四柱三门三楼式牌坊, 共有 2 架, 分别位于大雄宝殿前的院落中和宝云阁建筑前。大雄宝殿前的木牌坊为四柱三门三楼冲天柱式牌坊<sup>3</sup>。所谓“冲天柱式牌坊”, 即四根立柱“冲”出脊外, 而无檐顶。此类形制的牌坊单薄高耸, 具有标识的特点。宝云阁前的石牌坊也是四柱三门三楼式的形制, 但其主要构件为石料, 仿造木质牌坊而建, 中间主楼高大, 整体气势庄重而威严。

牌坊的运用,限定、分隔了寺内的空间,又营造了气氛。大雄宝殿前的四柱三门三楼冲天柱式木牌坊,即发挥了此种功能。一般寺庙中,大雄宝殿前并不设牌坊。但图中所绘大报恩延寿寺的大雄宝殿,座落于天王殿后一片水池之北。水池将天王殿与大雄宝殿分割成两个区域。池上建桥是必然选择,如何能更清晰地体现水池是天王殿与大雄宝殿两区域的分界呢?乾隆皇帝选择了古建中最常见的在桥头建坊的方式,将其建于大报恩延寿寺中轴线的中间位置。

然而,由于大雄宝殿与山门间院落的空间有限,因此不可能建造像山门外那样气势磅礴的大牌坊,唯有建造一架既能结合桥梁特点,又能体现其过渡功能的牌坊,选择四柱三门冲天柱式牌坊,这无论是从空间体量还是过渡功能来讲都是最合适的。通过这架牌坊,将一个有限的空间划分为两个部分,既划定了空间,又营造了气氛。参拜者从此处通过,穿过石桥,经由御路,拾级而上,进入大雄宝殿;再由此过渡到后面的多宝殿,最终登上万寿山的主体建筑佛香阁。空间的变化,使参拜者内心对佛祖的敬重之情,被层层渲染调动起来,起到了“过渡”的作用,实可谓事半功倍。

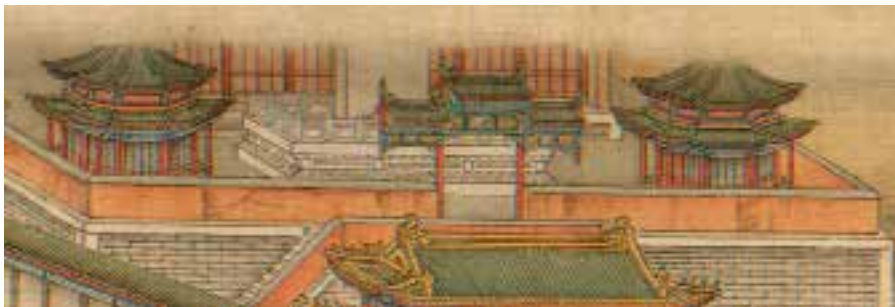
图3 转轮藏院门处1架一门两柱三楼垂花门式木牌坊

第5架牌坊，位于与大报恩延寿寺多宝殿平行的东路建筑转轮藏院门处〔图3〕，为1架一门两柱三楼垂花门式木牌坊。

一门两柱三楼式木牌坊,共有1架,位于转轮藏院门处,此坊为一架一门两柱三楼垂花门冲天柱式木牌坊,其牌坊两侧的垂花柱为不落地的悬柱,因此坊占天不占地的特点,可以为门前提供较宽绰的地面与空间,从图中也可以看到在垂花门牌坊的前后并没有太宽阔的地面或空间,在这里立一架垂花门牌坊是很合理的。此架牌坊虽然形制简单,却精巧秀丽。

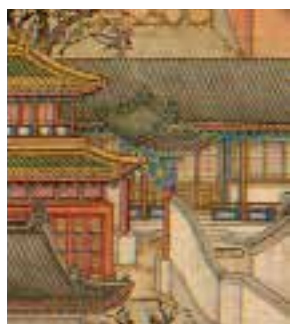
图4 罗汉堂院墙东侧与院墙相连的两柱一门木牌坊

第6架牌坊，位于大报恩延寿寺西路建筑罗汉堂的院墙东侧，为1架两柱一门木牌坊。〔图4〕此牌坊与上述单独建于建筑前的牌坊不同之处是，它是一架与两侧院墙相连之坊。

一门两柱一楼式木牌坊,共有1架,为罗汉堂东侧连接院墙的门牌坊,形制为一门两柱一楼式歇山顶木牌坊,因与院墙相连,此处门牌坊的功能非同一般。

牌坊作为门洞式建筑,具有的突出功能就是出入、穿行。罗汉堂东侧与围墙相连的一门两柱木牌坊,及转轮藏前的垂花门木牌坊,可称为门牌坊。它们的设立充分体现了这一功能,且设计得极为巧妙。罗汉堂东侧牌坊作为与墙体相连之门,不装门扇,使得这一牌坊虽有门的功能却不具备防卫的作用。这种坊门与墙体相连的情况,早在宋代以前就出现了。那时牌坊的两侧立柱都与实墙墙体相连接并安装有门扇,但并未成为独立成型、自成一体的建筑。至北宋中叶,随着商品经济的繁荣发展,城市里原先封闭式的里坊制,逐渐被

街巷制所取代,坊墙被拆除,坊门被作为一种地名标志被保留下来,而坊门上的门扇因已无任何实际用处也被拆除了。从而使原先的坊门变成了既不连墙体、也没有门扇的跨街独立之牌坊<sup>1</sup>。罗汉堂与大雄宝殿一墙之隔,已无空间再单独建引导式牌坊。罗汉堂的建立虽晚于大雄宝殿,但乾隆帝主观上仍要将其纳入大报恩延寿寺整体寺庙中。如何将两座大体量的且中间隔有院墙的建筑连为一个整体?这对皇家园林建筑的设计师是个考验。在院墙上巧妙地运用墙牌坊,应是最佳的方案。它起到了引导参拜者由山门进入罗汉堂的作用,又昭示经过此牌坊即进入寺中另一重要区域的作用,节省了空间的同时又不失其装饰功能。

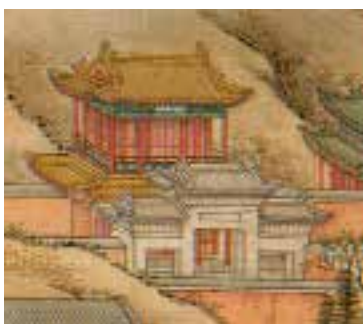
图5 宝云阁前1架四柱三门三楼石牌坊

第7架牌坊，位于罗汉堂之北〔图5〕，图中绘有一座黄瓦歇山顶二层木结构的建筑，从图上所绘楼的匾额看，可知此楼名为宝云阁，其前立1架四柱三门三楼石牌坊。

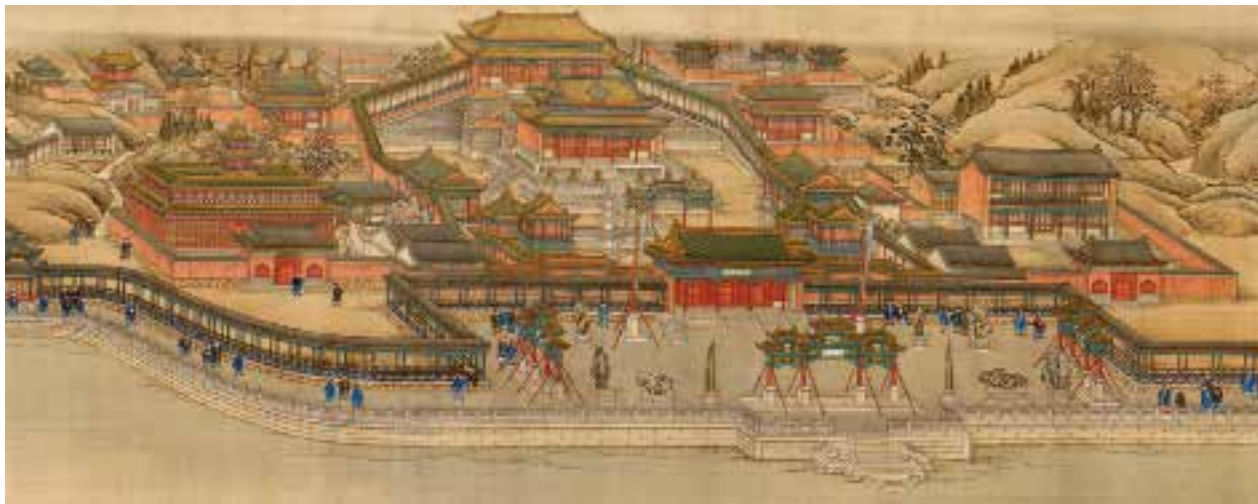
图6 大报恩延寿寺全景

传统礼制的一种象征与标志。例如明清时期皇家举行祭祖活动的场所景山寿皇殿，原在景山东北角，乾隆皇帝为了“合闾宫之法度”<sup>1</sup>，将寿皇殿建筑群移到了皇城中央的南北建筑中轴线上，与皇宫保持一致。重建的清代寿皇殿与明代的不同，在建筑等级上有了明显的提升，如将寿皇殿改为“明堂九室”；将歇山顶改为重檐庑殿顶；原明朝寿皇殿南广场的东西各设一座四柱三门九楼牌坊，重建后，在此广场上又添建了同样形制的南向牌坊，使其规格达到了皇家建筑的最高等级。与寿皇殿重建的意义如出一辙，大报恩延寿寺山门前的3架围合式牌坊，其檐顶的形式与数量同样体现了建筑的等级制度。歇山顶是仅次于最高级别庑殿顶的檐顶，此牌坊之楼顶即为歇山式。而四柱三门的牌坊，其上之“楼”一般为7座，但此牌坊的楼数却为9，在此3架牌坊上均选择阳数中最大数“九”建楼，体现了皇家至尊的等级，唯有皇家礼制性建筑入口处的三围合式牌坊才配有此最高等级的形制〔图6〕。
