清代紫禁城布局变迁分期试论

Study on the Change of Layout of the Forbidden City in Qing Dynasty

杨新成

故宫博物院
The Palace Museum
Journal of Gugong Studies 2021 Vol.22
故宫学刊
二〇二一年 总第二十二辑
故宫出版社 | The Forbidden City Publishing House

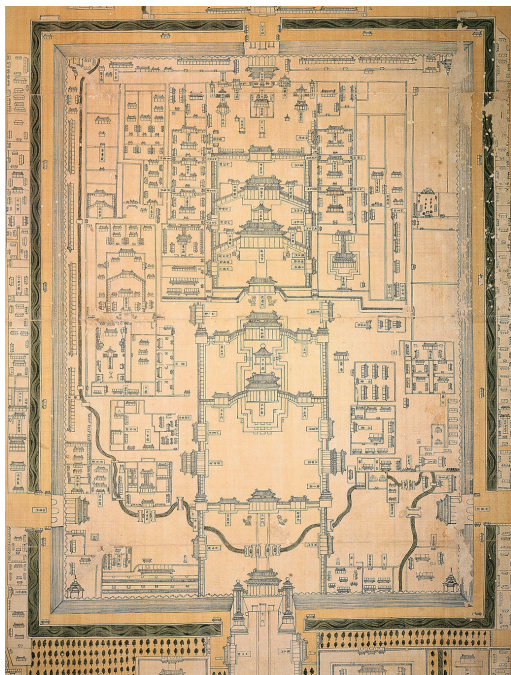
图1 康熙《皇城宫殿衙署图》紫禁城部分 台北“故宫博物院”藏

值得一提的是，康熙十八年紫禁城经历了一次地震¹²和一次火灾¹³，对宫殿带来了很大的影响。康熙十八年七月，京师地震，塌毁房屋甚多，紫禁城内开始一系列修缮工程，文献中虽未记载原因，显然是由此次地震所引起。火灾则发生在当年十二月，导致太和殿彻底被焚毁，《太和殿纪事》详细记载了火灾后太和殿的毁坏情况和重建过程¹⁴。由于太和殿工程所需的木料石材难以一时备齐，重建工程直至康熙三十四年（1695）才得以开始，两年后竣工¹⁵。这次火灾导致了明代紫禁城宫殿中斜廊这一独特的景观的消失，诸多宫殿两侧的斜廊被更换为实墙或者带防火檐的庑房，目的只是被动地抑制火灾的蔓延，减少火灾造成的直接损失。保存至今的《皇城宫殿衙署图》反映了康熙十八年或十九年以前大内宫殿的布局情况¹⁶〔图1〕，从中可以看出，乾清宫、坤宁宫、太和殿、保和殿、慈宁宫和咸安宫六处宫殿一仍明旧，保留了原有斜廊形

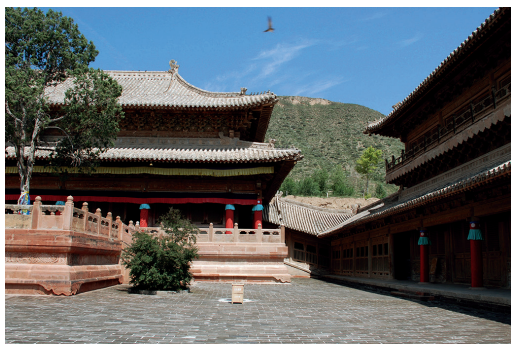
图2 青海乐都瞿昙寺隆国殿及其斜廊（2009年拍摄）

式¹。大内宫殿斜廊的消失，是清代紫禁城建筑风格和布局一次较大的转变，明代宫殿的斜廊形式只能从明代皇家敕建的瞿昙寺中窥见一斑了〔图2〕。

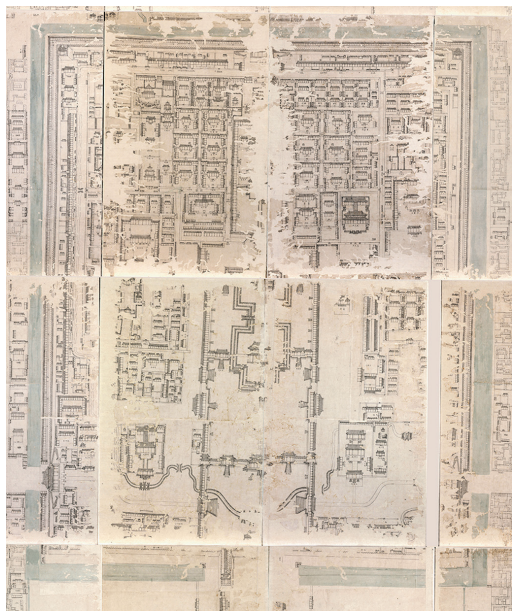
图3 乾隆《京城全图》紫禁城部分 中国第一历史档案馆藏

乾隆元年(1736)至十六年(1751)前后。乾西一所、二所和三所,即乾隆帝的潜邸改造为重华宫¹;乾西四所、五所改建为建福宫花园,为了扩大花园用地挤占英华殿东侧院落,导致原有西筒子道路变为折线²;乾隆元年为生母崇庆皇太后新建寿康宫³,并修缮慈宁宫及其花园⁴。以上变动在绘于乾隆十六年的《京城全图》中有清晰的显示〔图3〕。二是乾隆三十五年(1770)开始建造的宁寿全宫⁵。宁寿全宫位于紫禁城外东路,是明代初创紫禁城的预留用地,明代中后期为前朝妃嫔居住之所,内有仁寿、啁鸾等宫,清康熙朝建造宁寿宫供前朝太后居住,至乾隆朝开始建造宁寿全宫,作为自己退位后的居所,宫殿工程持续十年之久,至乾隆四十四年(1779)始告完竣⁶。宁寿全宫的布局完全模仿紫禁城格局,分东中西三路,南北划分为前朝后寝,可以看作是微缩的紫禁城。经此改造后,这一先朝妃嫔居住的区域,变为太上皇帝独享的居所。

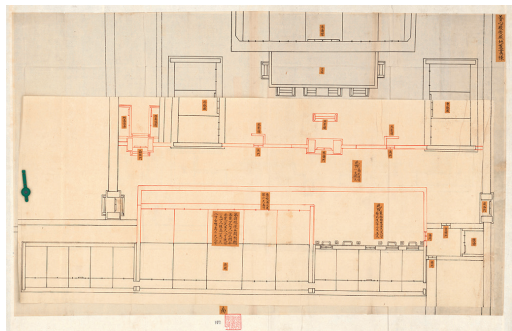
图4 养心殿后殿地盘画样
(中国国家图书馆藏, 编号: YSL167-0029)

道光朝以下，国家政治重心偏于抵御外侮和平息内乱，紫禁城内的宫廷生活也受到直接影响。由于国家缺乏财力和物力，虽屡有兴作，也主要是日常的宫殿修缮和宫殿内檐装修的改动，对于紫禁城布局的变动很小。从保存至今的样式雷图档和烫样看出，同光时期许多工程仅仅停留在设计方案阶段而没有实施，应是受宫廷财政匮乏的影响。如同治六年（1867）养心殿后殿的扩建方案，计划将永寿门及其北侧的东西配殿向北移建，如若实施，永寿宫的院落布局将会被改变〔图4〕。这一阶段紫禁城布局变动，主要集中在西六官区，即慈禧太后掌握国家权力前后居住的区域。一是咸丰九年（1859）拆除启祥宫后殿和长春门，在原址营建体元殿，将启祥、长春二宫连为一体，成为一个四进院落²；另一次改动发生在光绪九年（1883），为庆祝慈禧太后五十寿辰，将储秀门和翊坤宫后殿拆除，在原址新建体和殿，连通两宫为一体³。这两次的改动方案，如出一辙，显然只是为了宫廷生活的方便，而与宫室制度已不相关〔图5〕。

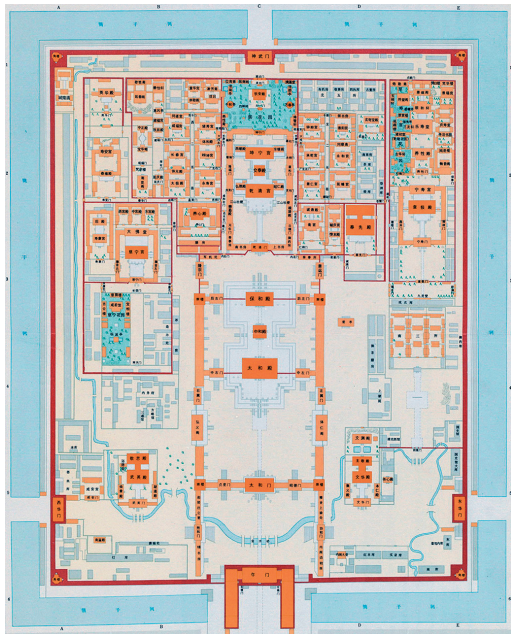
图5 清咸丰六年紫禁城
(采自侯仁之主编《北京历史地图集》，北京出版社，1988年12月)
